NÁVRH NA RESTAUROVÁNÍ

SOCHA SV. JANA NEPOMUCKÉHO

Z ROKU 1727, REJSTŘÍKOVÉ ČÍSLO ÚSKP 8-955/2

V KOBYLÉ NAD VIDNÁVKOU

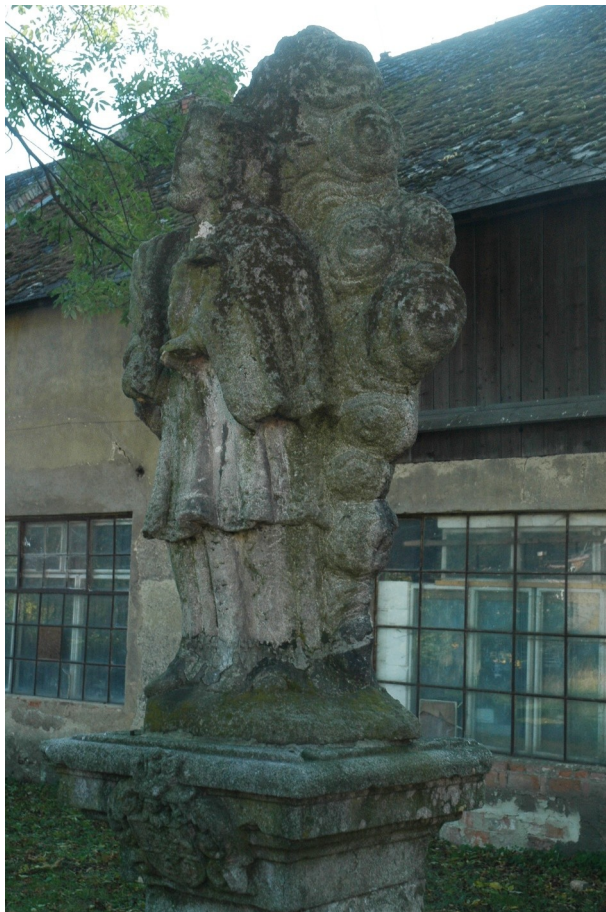
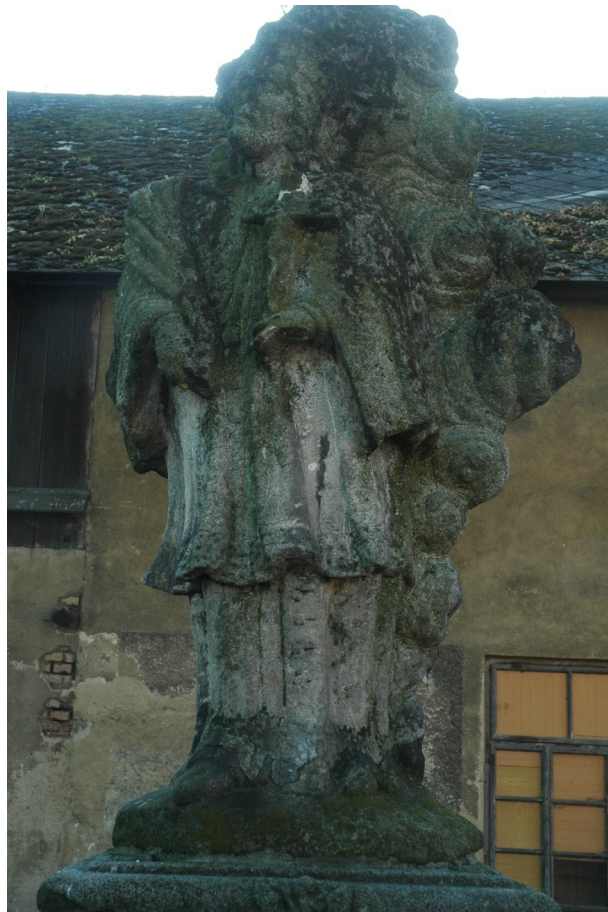
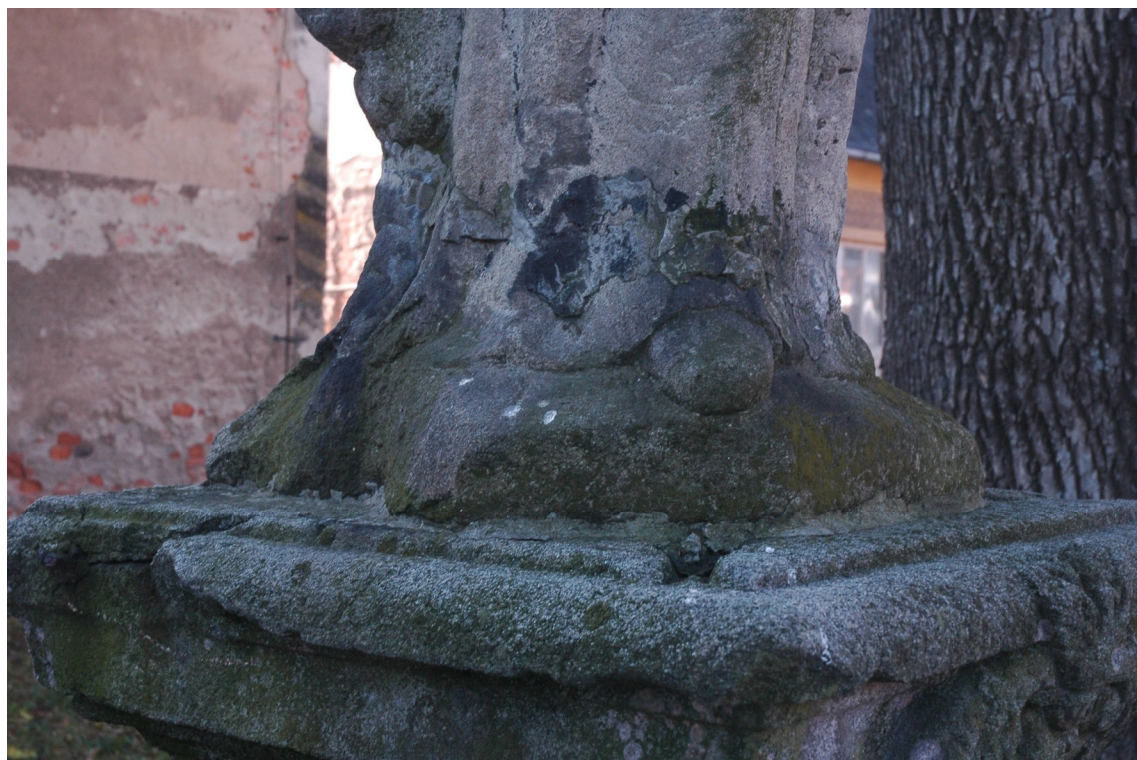
SOUČASNÝ STAV

Povrch sochy je pokryt biologickým napadením – mechy, lišejníky, zelenými zrněnkami, zčásti aktivními, zčásti neaktivními. Souvislé porosty mikrovegetace jsou nejzřetelnější na horních pastíích sochy, na stylizovaných oblacích, na hlavě a ramenou, tyto drobné rostliny významně narušují kompatibilitu žulového materiálu. Znečištění vpitými prachovými nečistotami a černými krustami se projevuje značně nestejně. Zatímco vrcholy faldů na drapérii jsou skoro bez prachových nečistot, v hloubkách modelace a na horní části sochy (hlava, oblaka, ramena) má znečištění charakter vzestupné mocnosti, projevující se narůstáním těchto do materiálu penetrovaných nečistot až do podoby velmi silné černé krusty, která má velmi negativní dopad na kamenný materiál, resp. na jeho povrchovou vrstvu.

Velmi vážný je stav spodní části sochy, cca 15 cm nad plintou, nad kotníky. Zde došlo v minulosti k výraznému statickému narušení sochy, která je v těchto místech rozlomena (je možné, že toto rozlomení způsobil korodující čep). Trhlina vede přes celou hmotu spodní části sochy, kolem ní se vyskytlo několik plastických defektů, odlomených částí. Trhlina byla druhotně zatmelena šedým cementem, velmi tvrdou, nyní praskající směsí, která je rozlita a rozetřena do okolní modelace sochy. V přední části sochy došlo k vytmelení silnějších defektů kolem trhliny.

Znečištění a poškození horní sochy, na spodním snímku patrná trhlina v soše vyplněná druhotně cementovou maltou, viditelné též silné poškození římsy

Cílem této etapy bude stabilizace rozlomené sochy. Bude odsekána cementová výplň trhliny ve spodní části. Socha bude rozpojena, ložné spáry v obou směrech budou očištěny od depozitů cementu. Obě ložné plochy budou konsolidovány. Do obou očištěných ložných ploch budou navrtány dva otvory Ø 20 mm, do nichž budou na chemickou kotvu vloženy dva dlouhé masivní nerezové čepy o délce alespoň 50 cm. Socha bude poté spojen v ložné ploše rovněž chemickou kotvou na bázi epoxidové pryskyřice s delší dobou tuhnutí (kvůli případné manipulaci a korekci osazení).

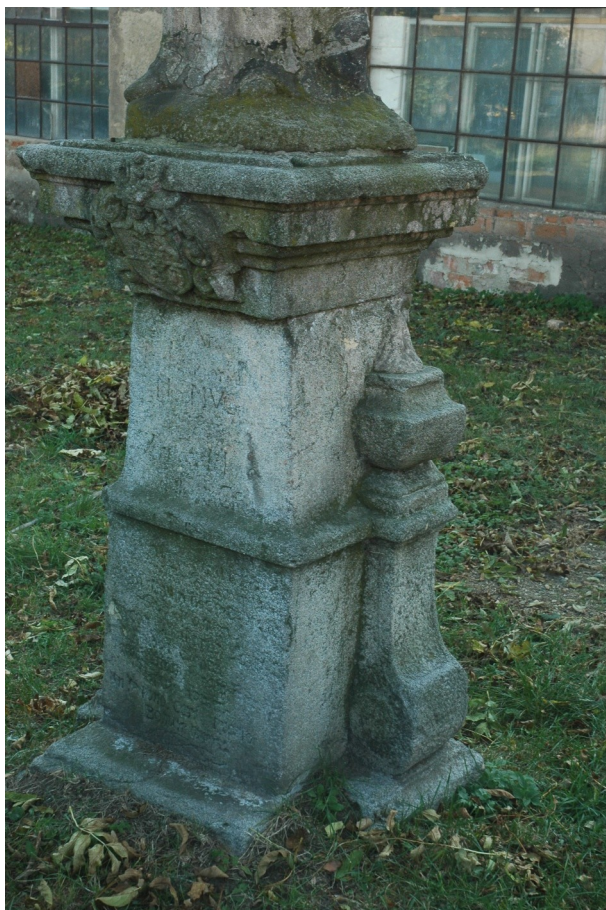
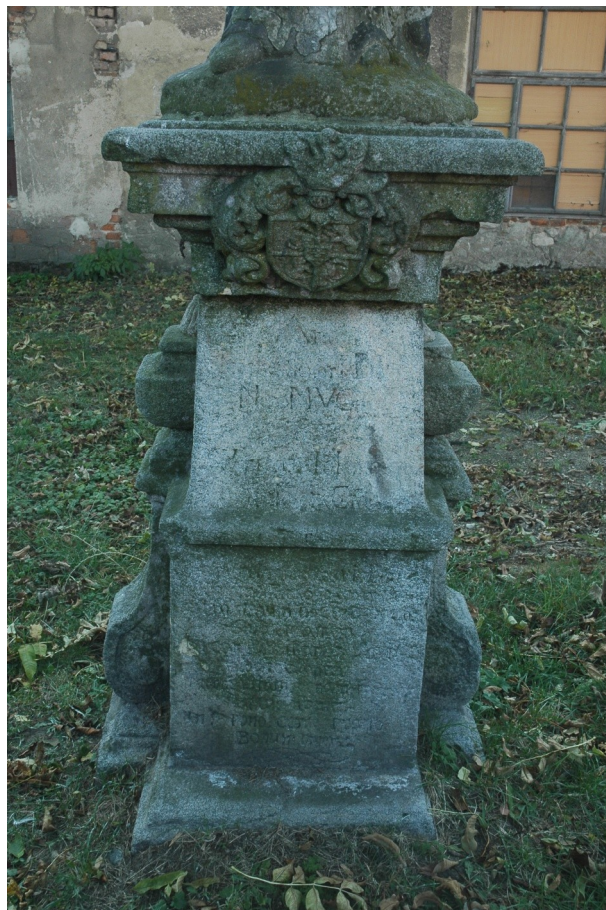
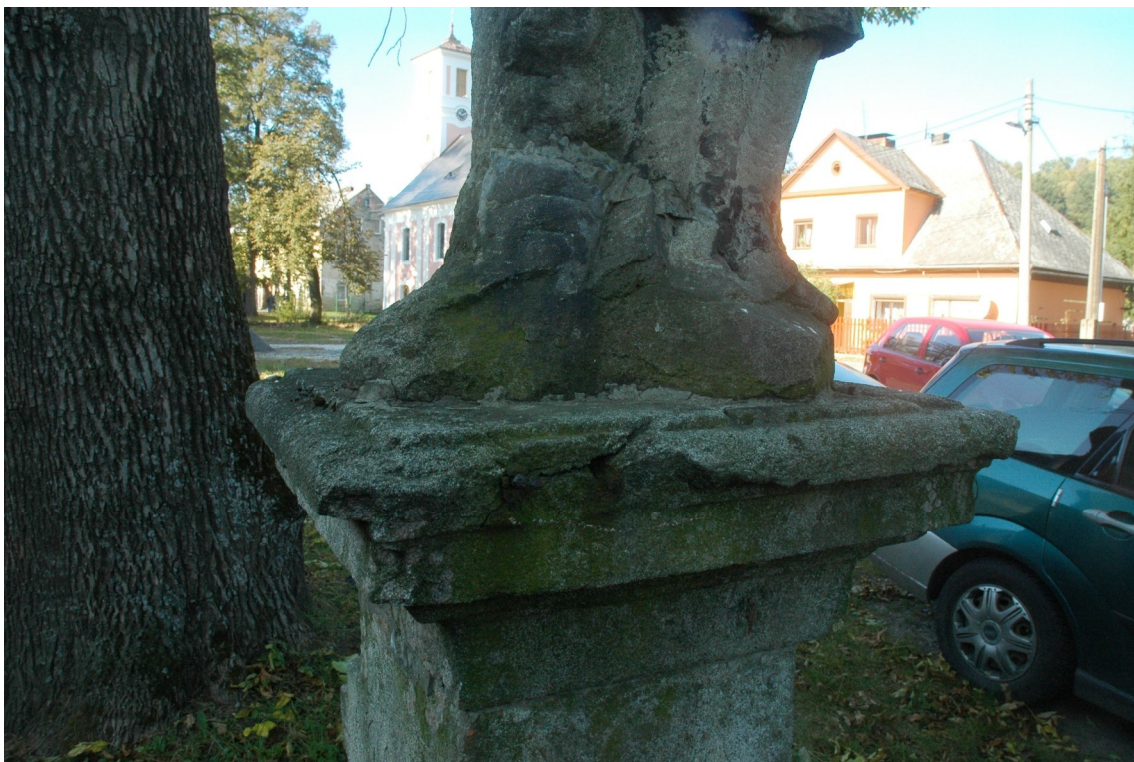
SOUČASNÝ STAV

Plastické poškození je dobře patrné na horní římse s erbem – povrch je odmytý, rozrušený stékající vodou, hrubozrná struktura obnažena, patrná jsou na odmytých místech vystouplá křemenná zrna, naopak povětrnosti snáze podléhající živce jsou odplaveny či opotřebeny. Na několika místech došlo k mechanickému odlomení hran a rohů. Silně došlo k poškození bočních stran římsy, v místech osazení dnes zalomených zkorodovaných trnů (k čemu sloužily dnes není známo). Zkorodované čepy způsobily odtržení větších fragmentů modelace, tato odhalená místa dále podléhají erozi materiálu.

Plastické poškození podstavce a soklu je lokální, týká se také mechanického poškození hran a rohů, některé z plastických defektů byly v minulosti doplněny nevhodnou směsí na bázi šedého cementu. Spodní sokl s jednoduchým profilem je takřka v celé výšce zapuštěn v terénu.

Znečištění a poškození architektonických prvků, najmě silné poškození profilace krycí římsy, poškození římsy způsobené korodujícími trny
