Obrazová část některých vad vad a nedodělků

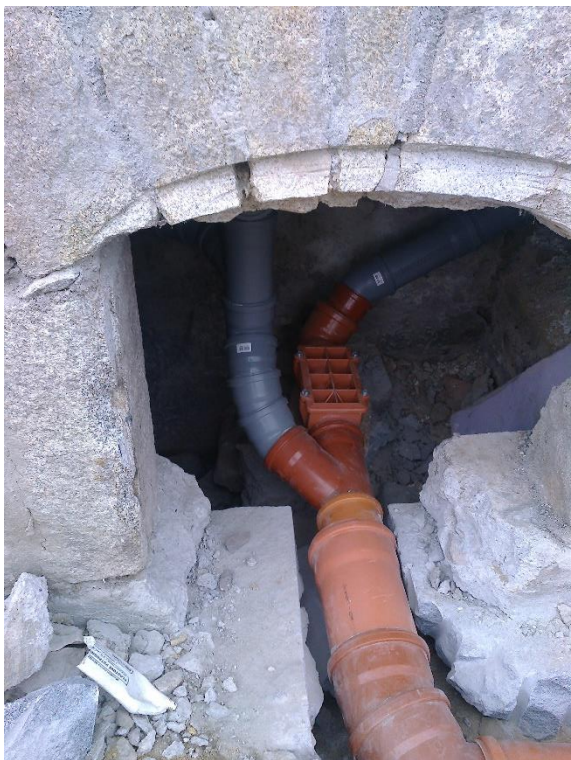
Chybějící dvířka revizní šachty

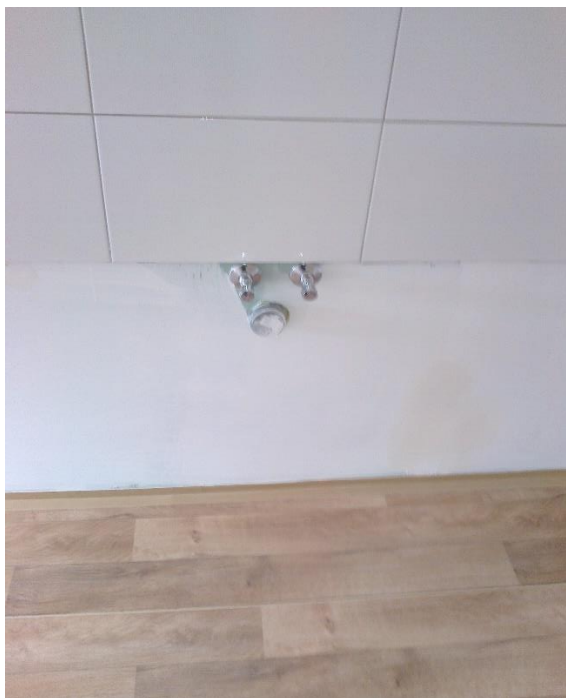
Nekvalitně provedené malby

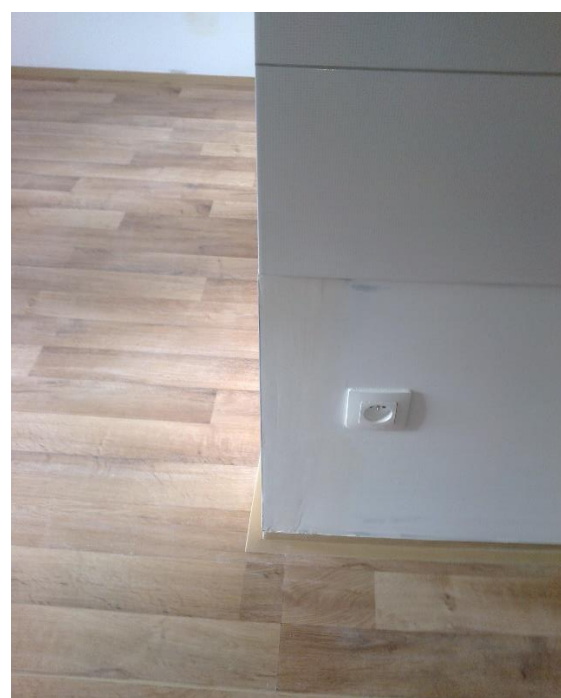
Nekvalitně obroušené sádkartonové desky

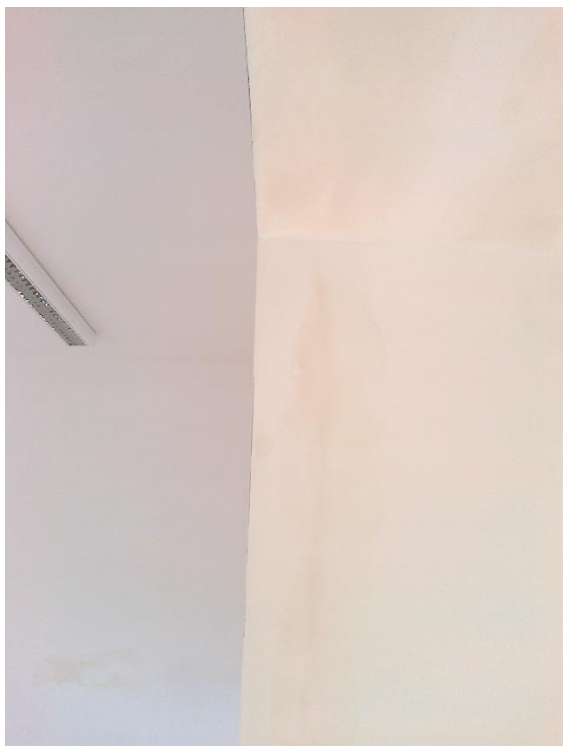
Nekvalitní malba

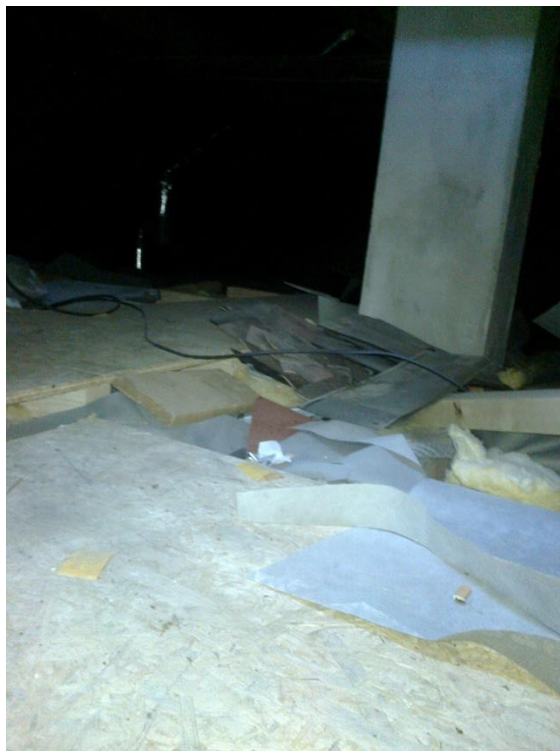
Nepořádek nad izolaci stropů

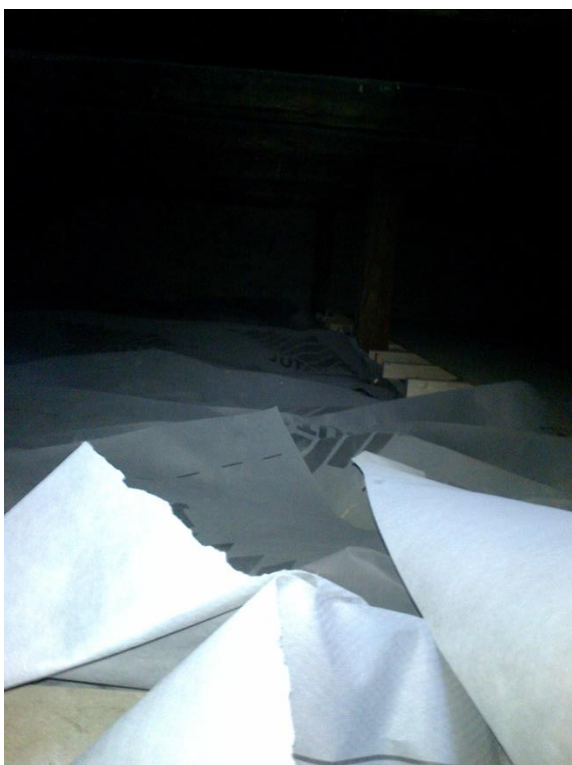
Poškozená ochranná vrstva hydroizolace

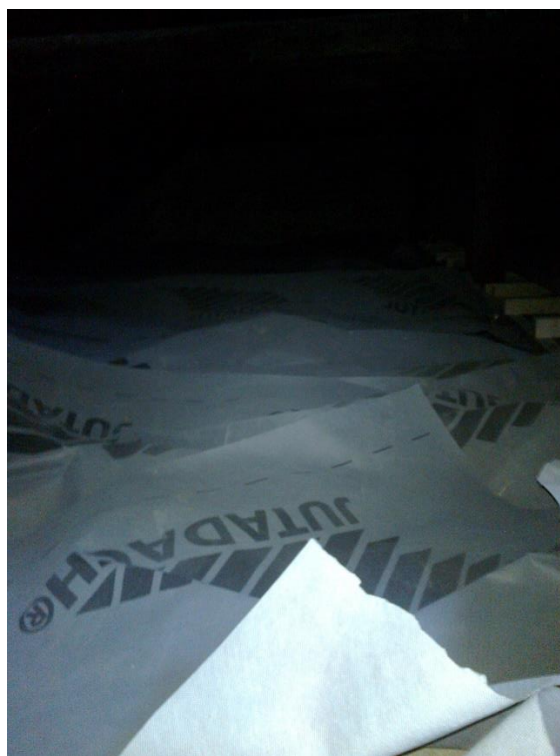
Poškozená ochranná vrstva hydroizolace

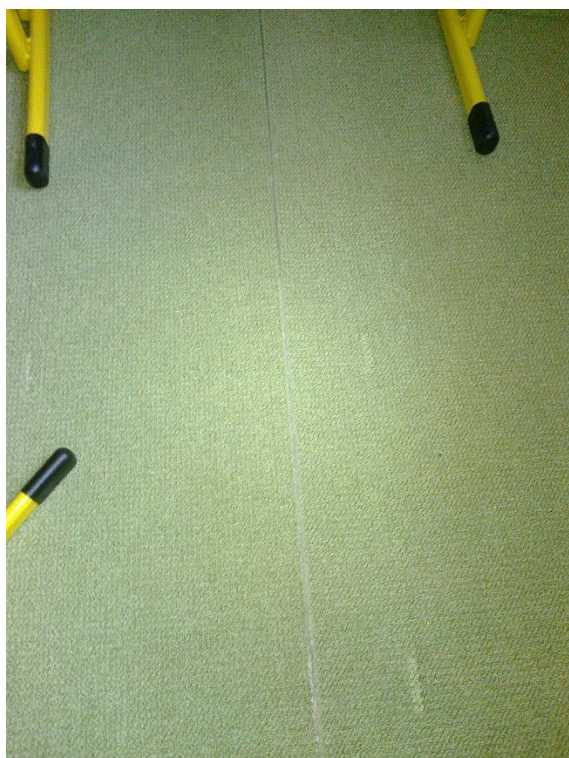
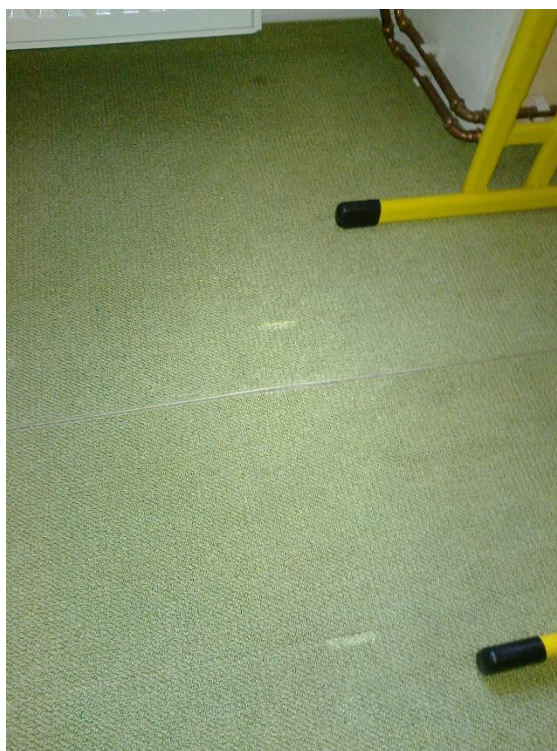
Nesprávně položené koberce, spoje jsou podlepené oboustrannou páskou – nevhodně

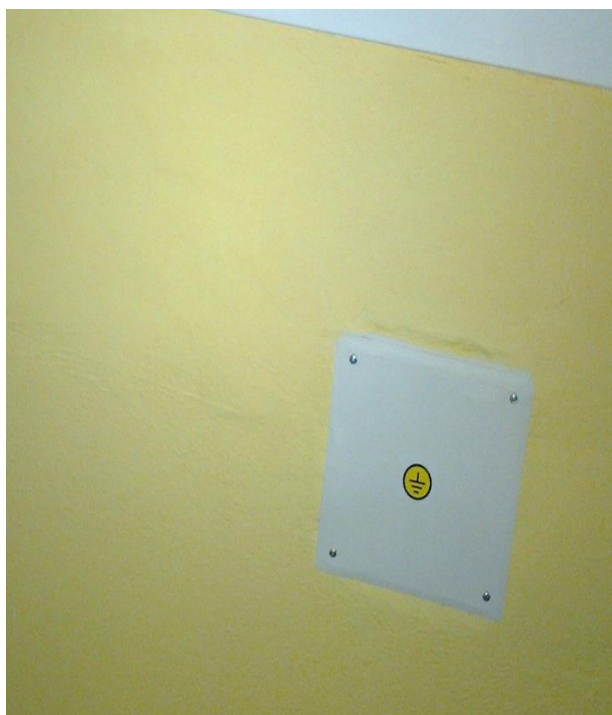
Nevyhlazená omítka po elektroinstalaci

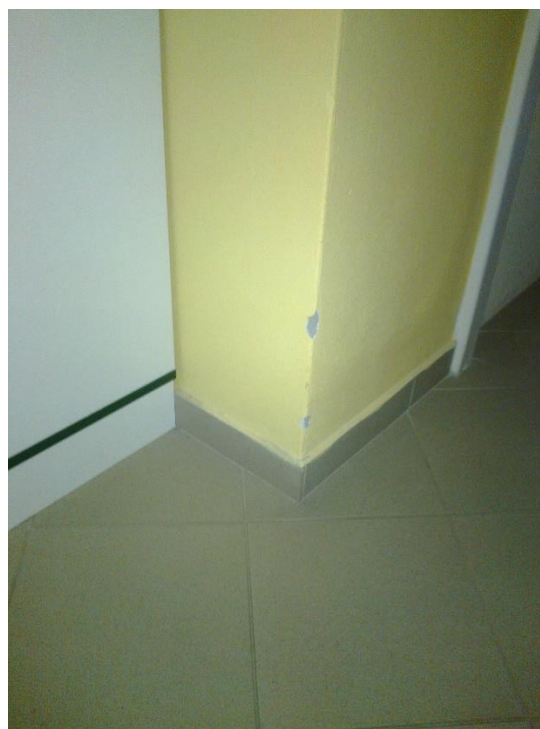
otlučené omítky, neopravené

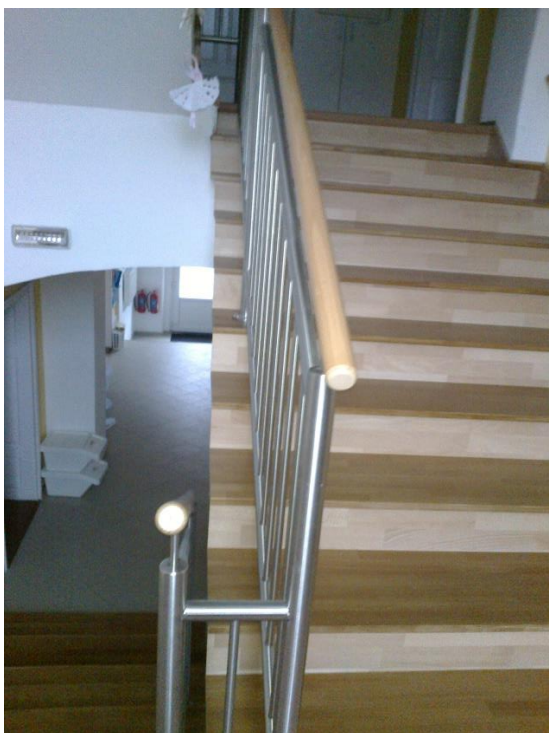
Ukončení madel nevhodně, nutno zaoblit

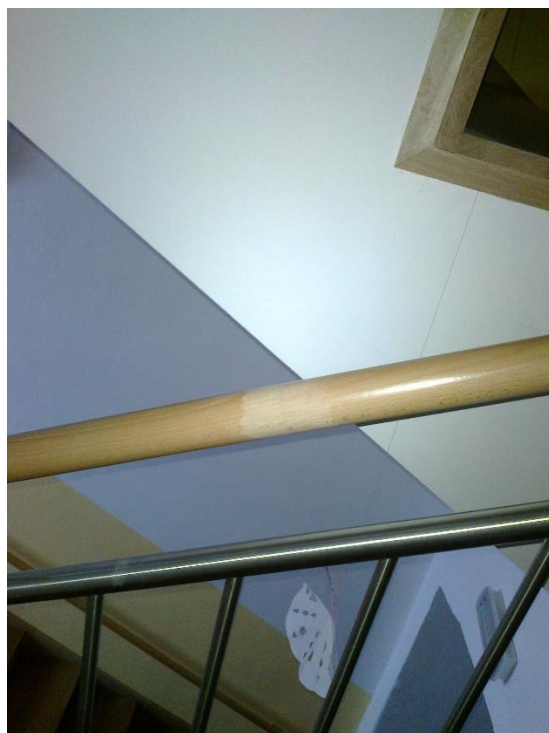
nátěr madla

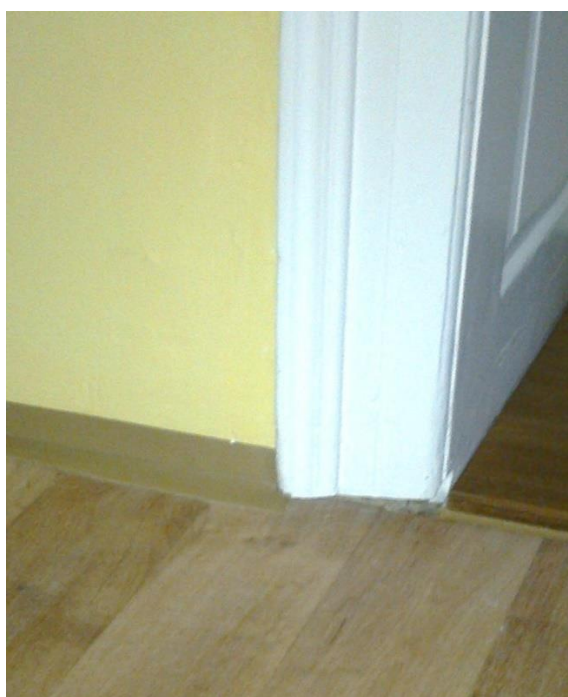
Neopravené (nástavba) obložek zárubní

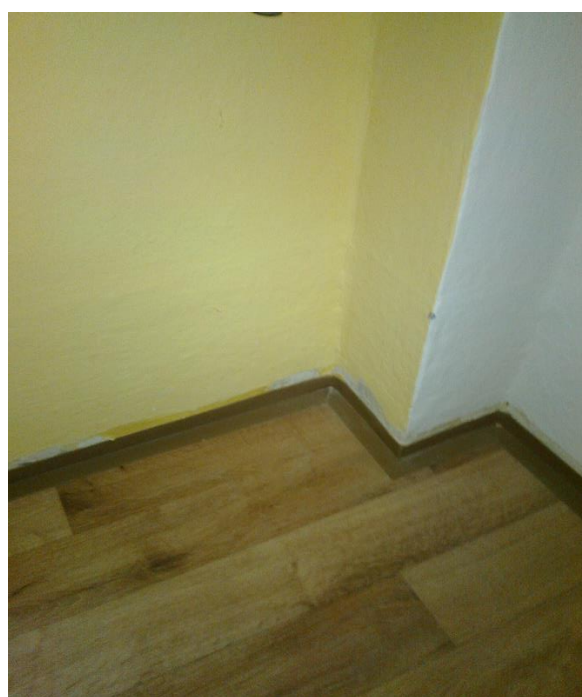
poškozená malba po pokládce PVC
podlahové krytiny, otlučení roh

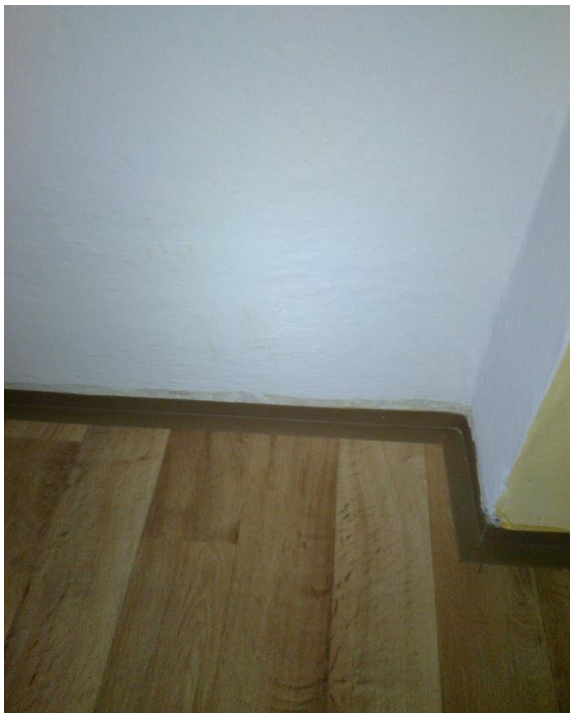
poškozená malba po pokládce PVC
podlahové krytiny

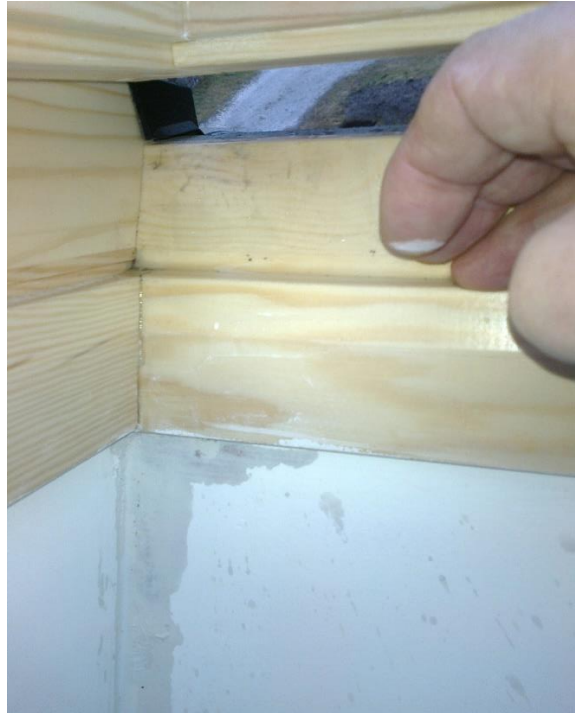
netěsné střešní okno, zatéká a poškozuje
sádrokartonovou desku, event. Degeneruje
tepelnou izolaci

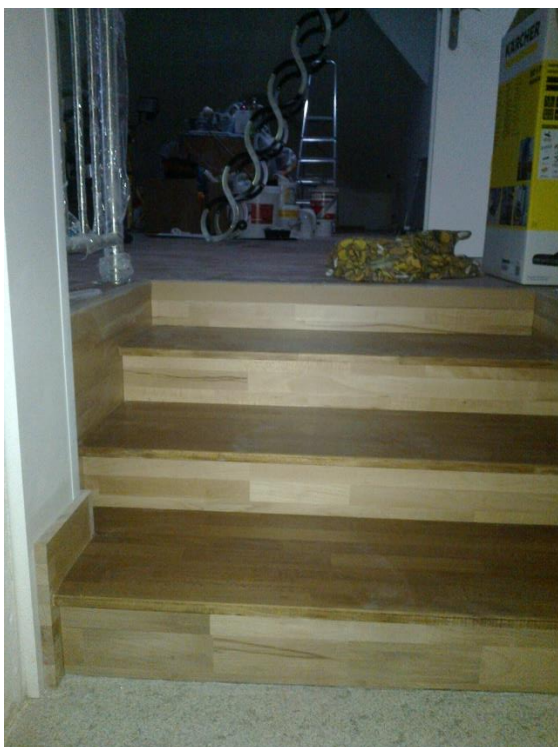
Nestejní výšky schodů, nestejná šířka
nástupnic

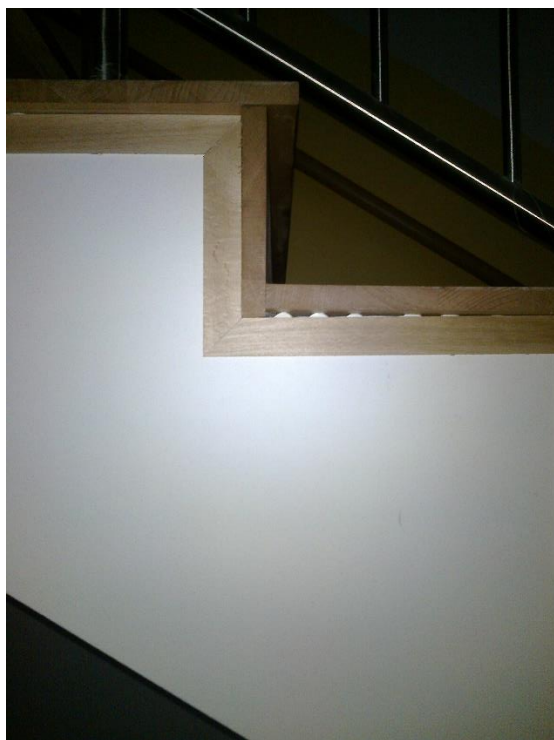
Nekvalitně provedené schodiště

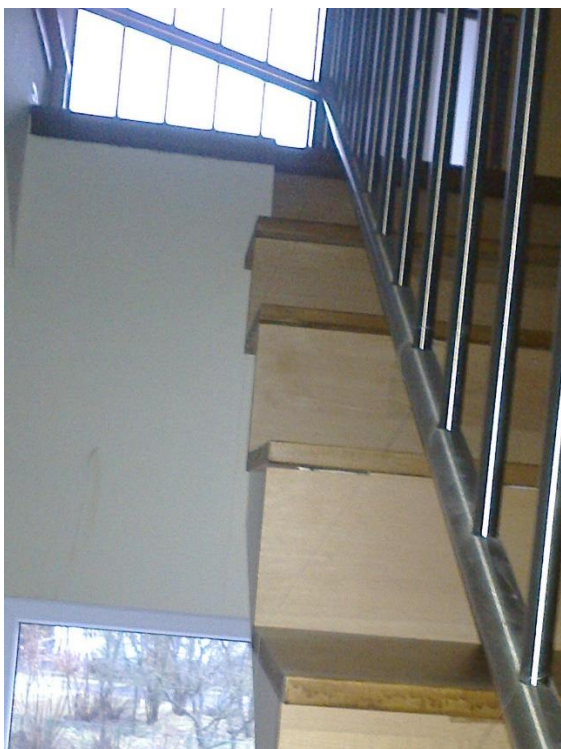
Nekvalitně provedené schodiště

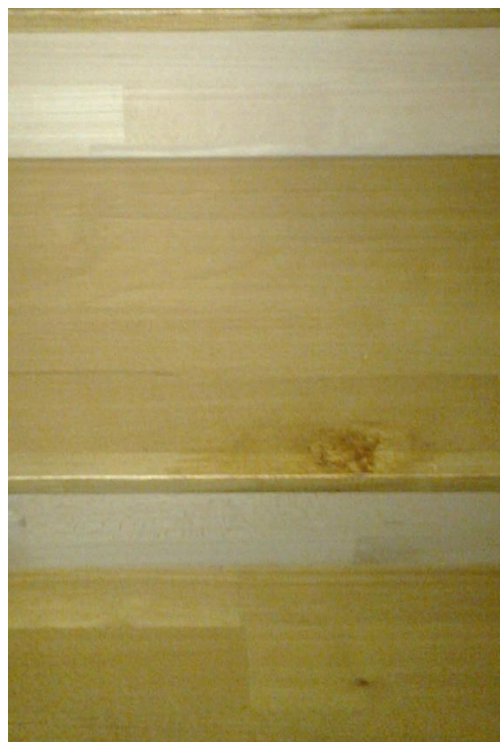
Nekvalitní nátěr schodiště

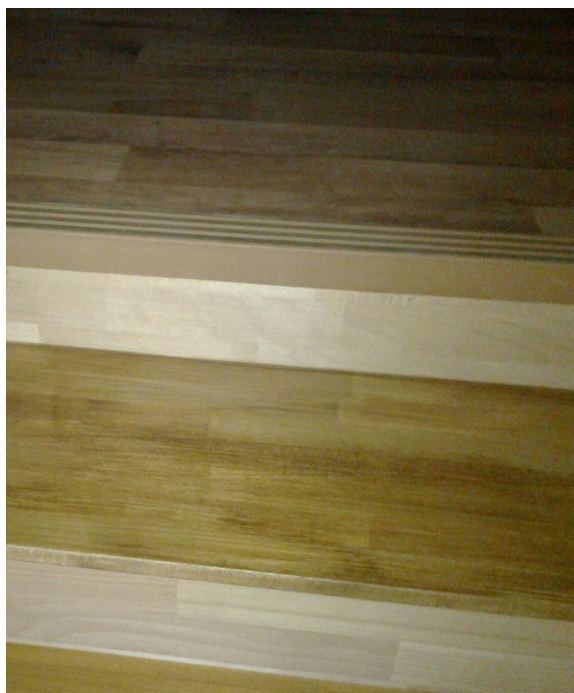
Nekvalitní nátěr schodiště

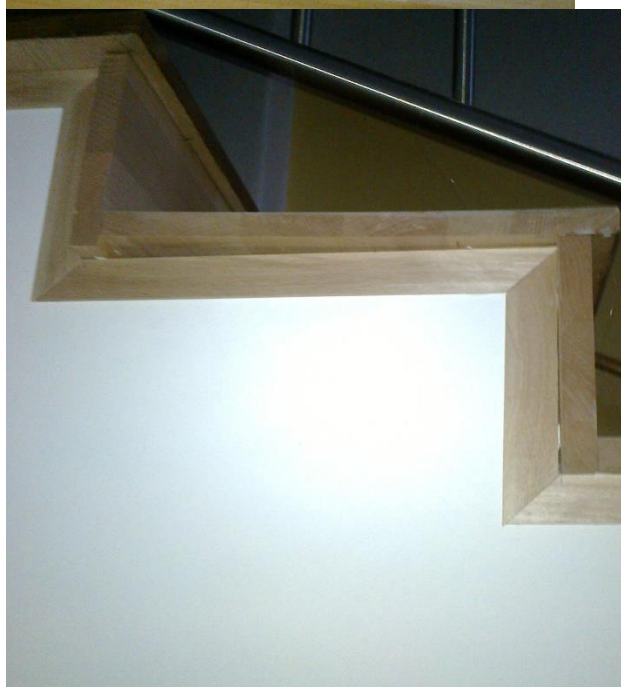
Nekvalitně provedené schodiště

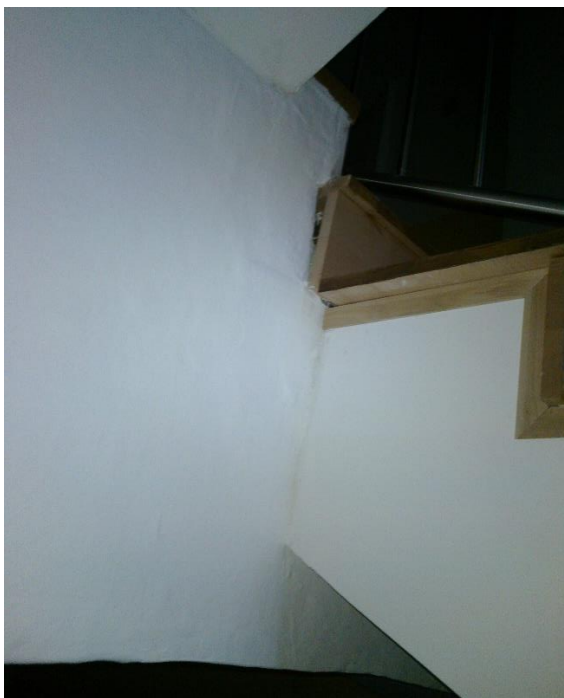
Nekvalitně provedené schodiště
Úprava povrchu stěn

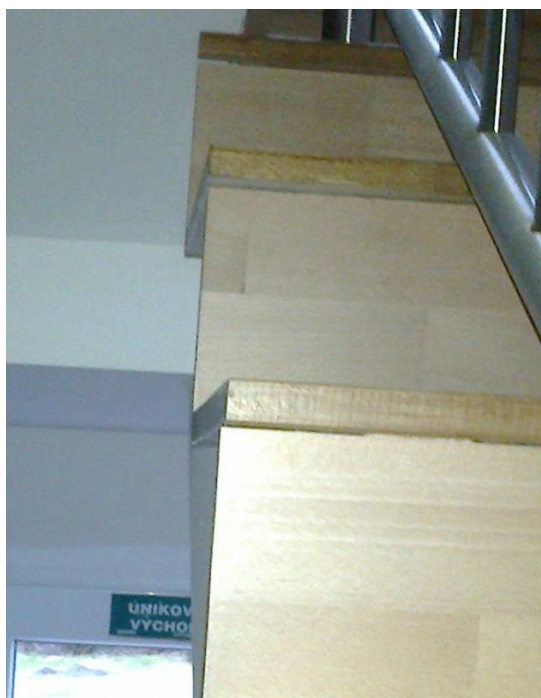
Nekvalitně provedené schodiště

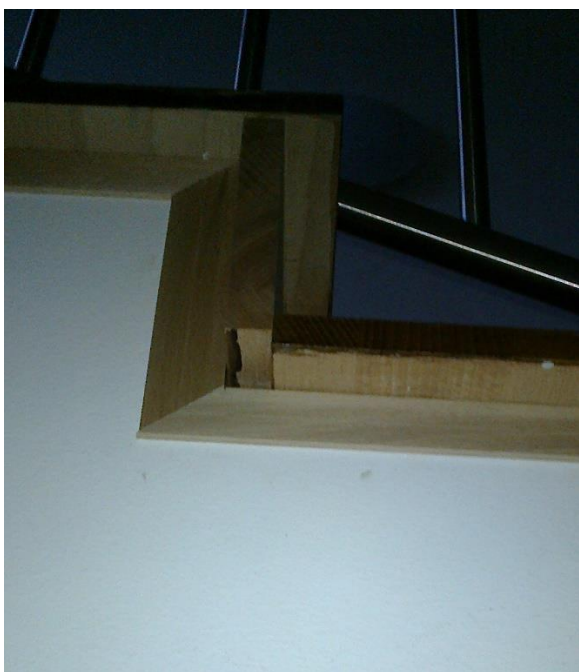
Nekvalitně provedené schodiště
