NÁVRH NA RESTAUROVÁNÍ

KAMENNÝ KŘÍŽ PŮVODNĚ SOUSOŠÍ KALVÁRIE V KOBYLÉ NAD VIDNÁVKOU

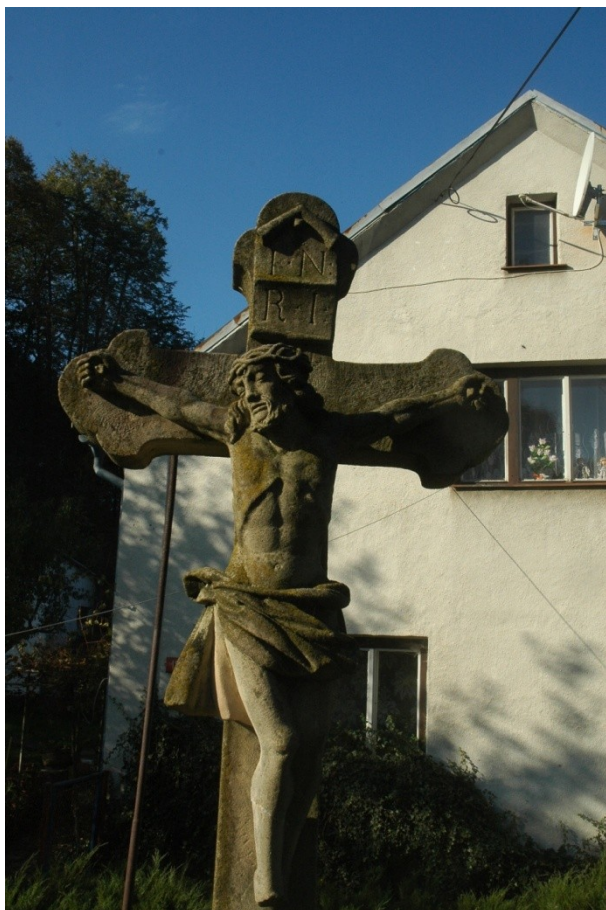
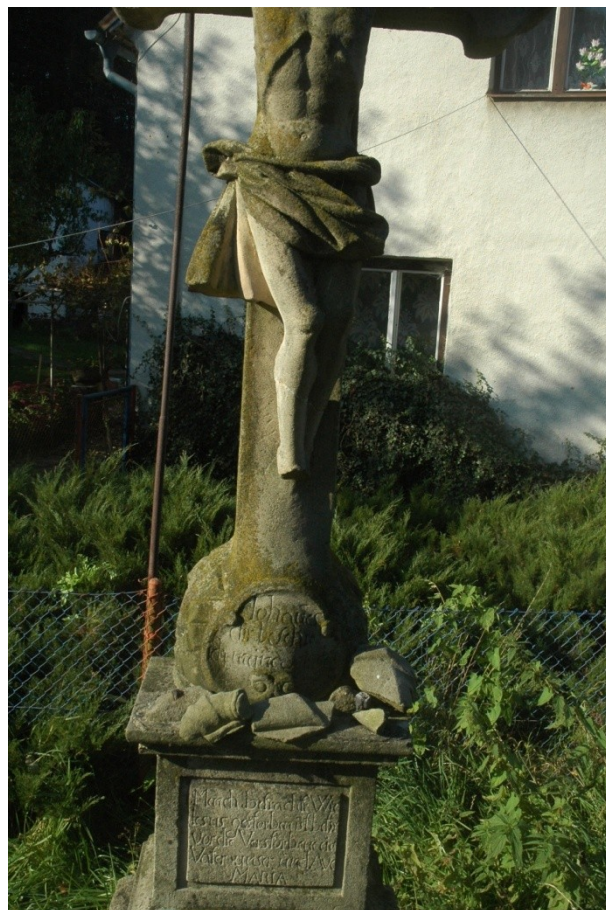
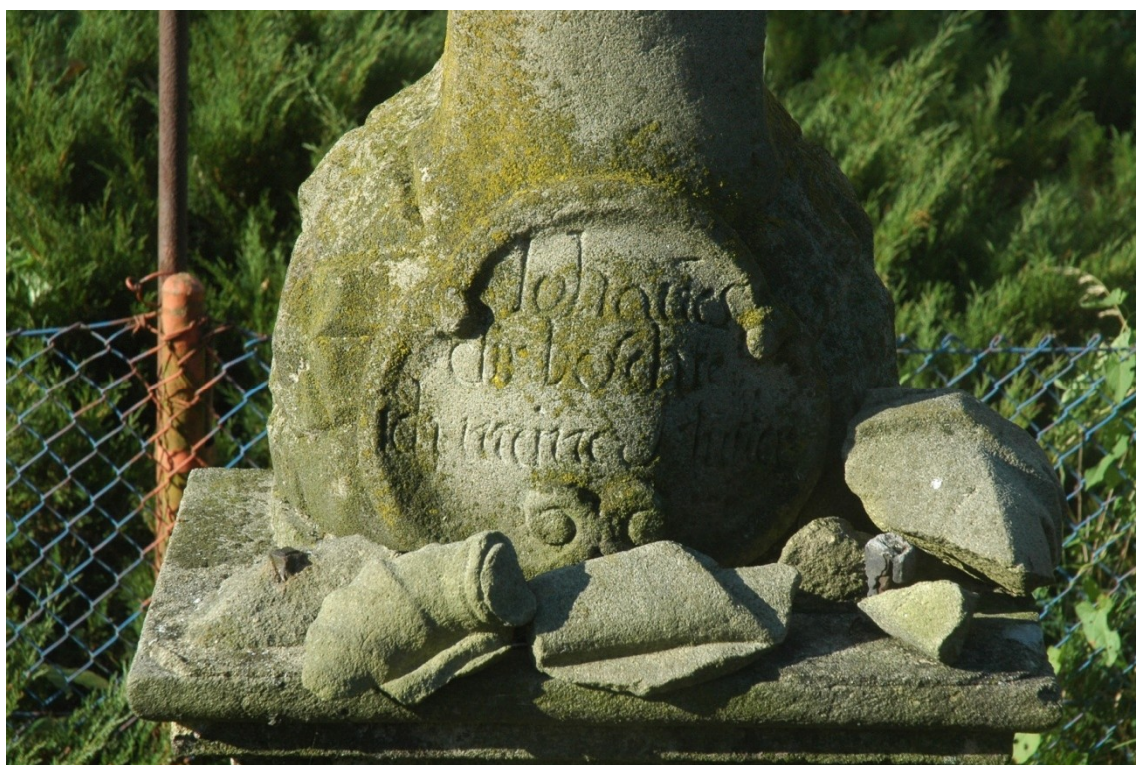
SOUČASNÝ STAV

Povrch kříže s korpusem i všech architektonických prvků jsou pokryty velmi silně aktivním biologickým napadením, především zelenými zrněnkami, které narušují povrchovou strukturu kamenného materiálu. Znečištění mikrovegetací je celoplošné, značný vliv na jejich nárůst mají okolo stojící vzrostlé stromy a zeleň. Na místech, kde došlo k odmytí a odplavení tohoto znečištění jsou patrné jemné, do hloubky 1-2 mm vzniklé výdrolky kamene.

Mezi nejvíce viditelné plastické defekty patří odlomení obou chodidel ukřižovaného Krista, k němuž došlo mechanicky.

Nahoře dobře patrné znečištění památky a odlomená chodidla ukřižovaného Krista, dole trnož kříže s římsou, patrné nalezené fragmenty i kovové čepy po obou sochách

Doplnění většího odlomeného fragmentu chodidel bude řešeno domodelováním v sochařské hlíně, zaformováním a následným provedením výdusku z umělého kamenného materiálu, který bude po řádném vyžrání hmoty osazen k originálu pomocí nerezového čepu.

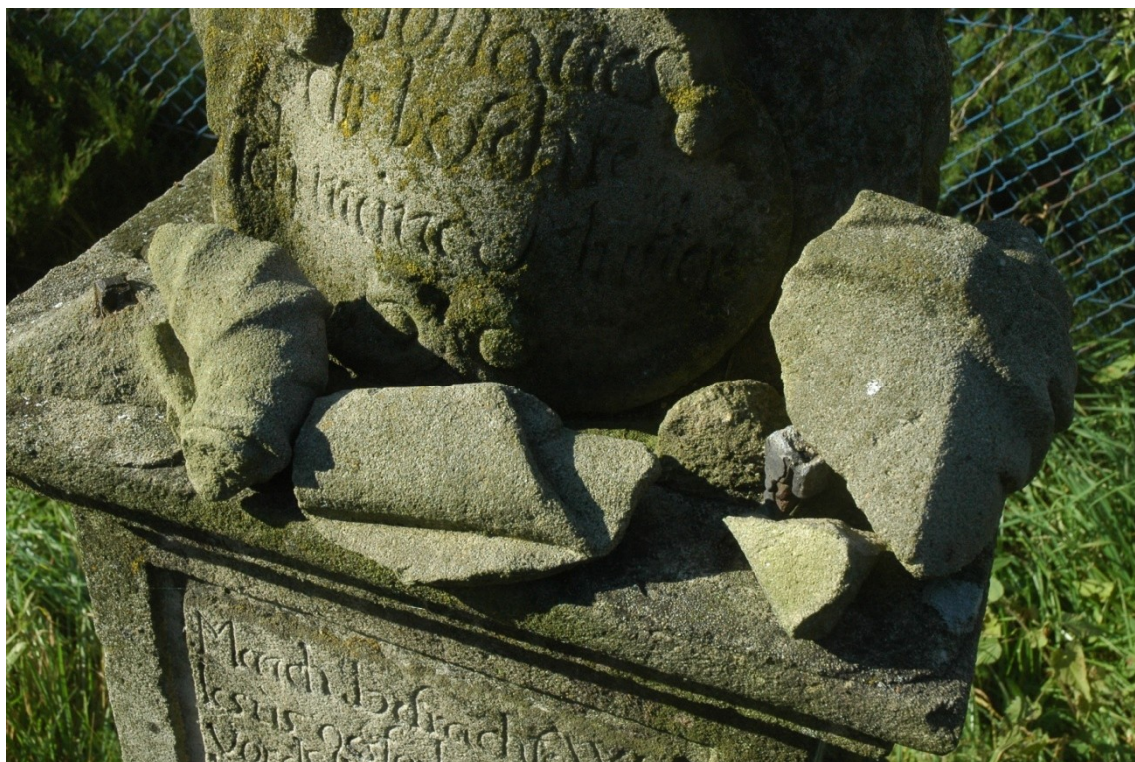
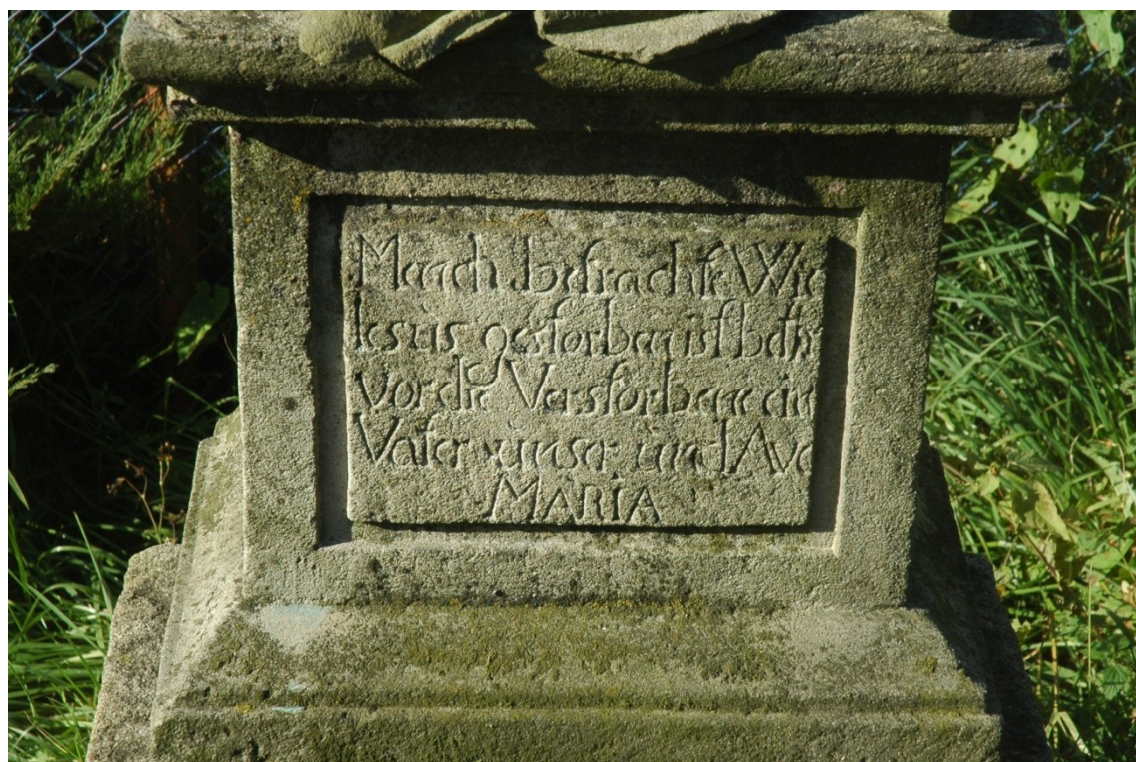
SOUČASNÝ STAV,

O jejich přítomnosti svědčí i jejich fragmenty. Viditelně na římse zůstaly pozůstatky obou plint soch, se středovými kovovými čepy zalitými v olovu, které vystupují z kamene (osazeny byly jak v sochách, tak v římse). Kolem památky se v trávě našly pískovcové zlomky zřejmě z oněch soch, možná se jedná o fragmenty drapérií.

Nahoře trnož kříže s římsou, patrné nalezené fragmenty i kovové čepy po obou sochách,
dole zřetelný německý nápis

Součástí etapy bude též zvýraznění písma, jež proběhne po konzultaci s investorem.
