NÁVRH NA RESTAUROVÁNÍ

KAMENNÁ KALVÁRIE U HALVNÍ CESTY NA VELKOU KRAŠ V KOBYLÉ NAD VIDNÁVKOU

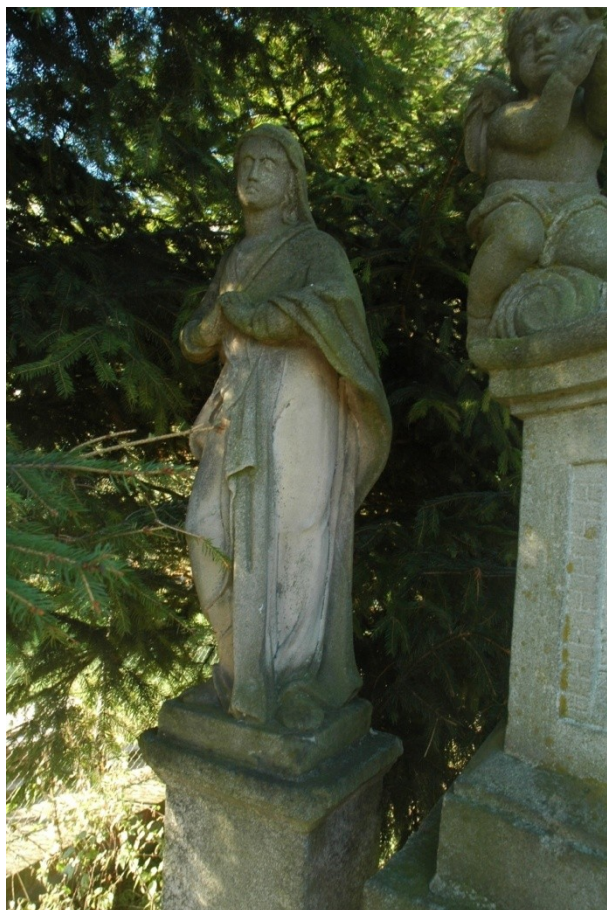
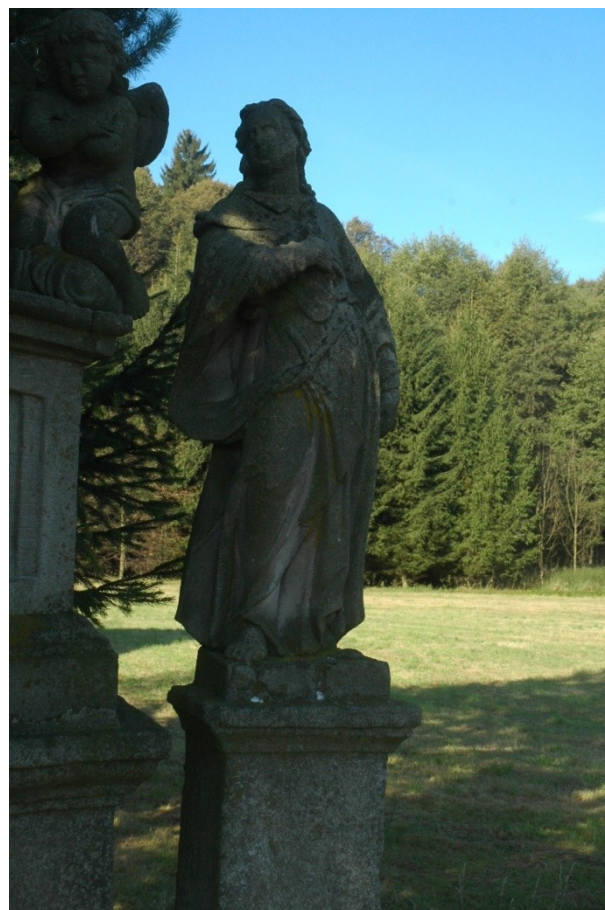
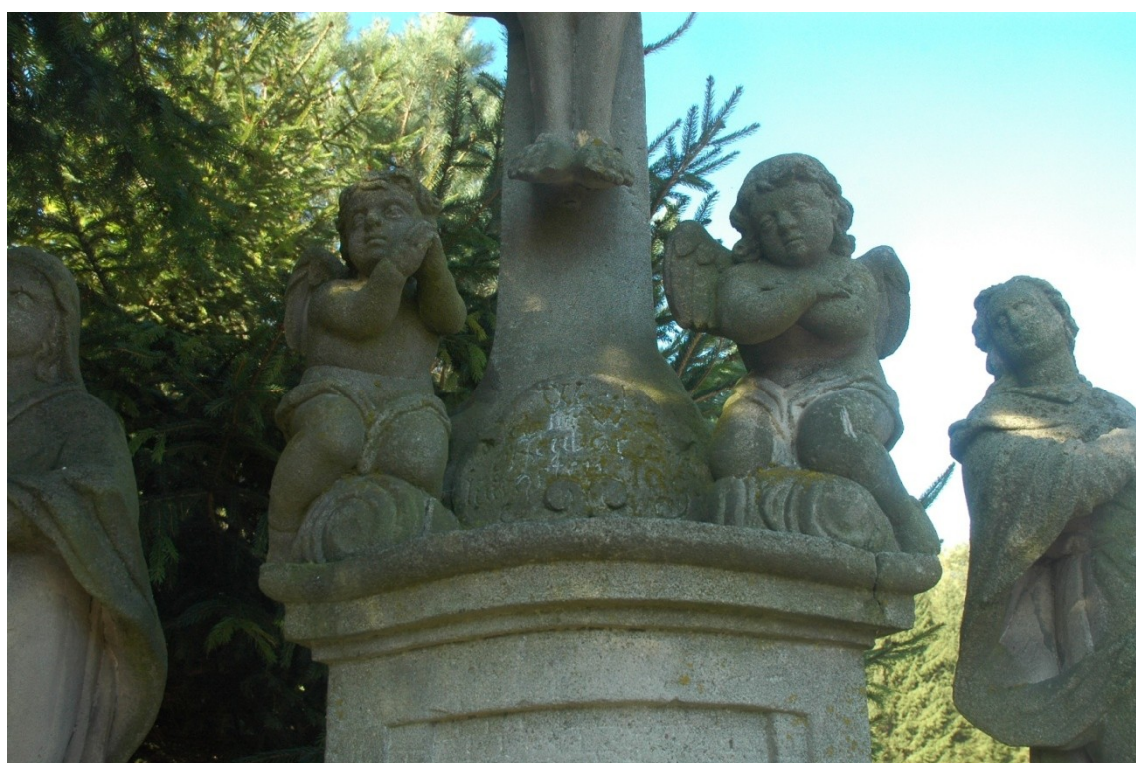
Povrch kříže s korpusem i všech architektonických prvků jsou pokryty velmi silně aktivním biologickým napadením, především zelenými zrněnkami, které narušují povrchovou strukturu kamenného materiálu. Znečištění mikrovegetací je celoplošné, značný vliv na jejich nárůst mají okolo těsně stojící vzrostlé stromy a zeleň. Na místech, kde došlo k odmytí a odplavení tohoto znečištění jsou patrné jemné, do hloubky 1-2 mm vzniklé výdroly kamene.

V povrchové struktuře kamenného materiálu jsou penetrovány prachové depozity, u těchto prvků v podstatě celoplošně, avšak s rozdílnou intenzitou usazení nečistot i s rozdílnou mírou penetrace do horniny. Pouze na velmi malém procentu povrchu je povrch bez vážnějšího znečištění, mnohde jsou nečistoty usazeny více a tvoří souvislou kompaktní vrstvu, narušenou jen degradací kamene.

Vlivem povětrnosti a stékající vody došlo k postupnému odplavování pojivové složky kamene a tím také k „opršení“ modelace a k lokálnímu postupnému znečištění detailů. Lokálně jsou mírně plasticky poškozeny římsy, nástavec i podstavec, kde na několika místech došlo k opršení a vydrolení hmoty v plochách i hranách o síle několika milimetrů. Tentýž druh poškození je patrný na postavách i obličejích všech soch – zde došlo ke znečištění nosů i obličejových partií a také kontur drapérií.

SOUČASNÝ STAV
Detailní pohledy na silné znečištění památky

- 1) Bude provedena eliminace nepříznivých vlivů mikrovegetace na povrchu kamene (na kříži i arch.částech - mechy, zelené zrněnky), a to mokrou cestou za pomoci měkkých kartáčů i speciálních prostředků pro čištění biologického napadení (Akemi antigrün, Porosan).
- 2) V místech silnějšího znečištění prachovými depozity a černými krustami (např. v hloubkách modelace) budou lokálně použity naměkčovací zábaly, tato místa budou poté mechanicky čištěna měkkými kartáči, za stálého oplachování vodou.
- 3) Znečištěná místa, na něž nebyly účinné předchozí metody, budou čištěna metodou mikropískování pomocí velmi šetrných abraziv – jemně mletých bílých korundů. Bude se jednat především o místa v hloubkách modelace.
- 4) Bude provedeno odsekání všech druhotných doplňků a spárování z tvrdé cementové malty, které významně narušují kompatibilitu materiálu pod nimi.

Na kříži a sochách bude proveden odsolovací zábal, jenž by měl zmírnit koncentraci migrujících solí u povrchu materiálu a tím i zabránit nárůstu černých krust. Bude proveden v místech, kde dochází k vysrážení solí u povrchu nebo v místech, kde dochází k tvorbě rezavých skvrn. Tato místa budou důsledně oplachována aerosolem destilované vody (atomizovanou vodou), čímž dojde k postupnému odmyvání zasolených partií. Závěrem bude provedena neutralizace kyselého prostředí materiálu napouštěním povrchu slabým roztokem vápenné vody.

- 1) Bude provedeno opakované napuštění kamene prostředkem na bázi organokřemičitanů (na bázi esterů kyseliny křemičité), který zpevní jeho strukturu a zamezí jejímu rozpadu, trhliny a praskliny v materiálu budou injektovány pomocí zahuštěných organokřemičitých zpevňovačů s rozptýlenými minerálními plnivy (křemičitá moučka) nebo pomocí zahuštěné akrylové pryskyřice.
- 2) Ve druhé fázi bude pro zajištění trhlín v materiálu a pro napouštění a zpevnění lokálně více narušených partií kamene použito minerálními plnivy zahuštěné akrylátové pryskyřice v organických rozpouštědlech (křemičitá moučka obarvená anorganickými pigmenty). Touto směsí budou vyplněny veškeré trhliny.

Bude provedeno doplnění chybějících částí, a to jak na kříži a sochách tak i na architektonických prvcích. Umělý kamenný materiál bude nanášen přímo. Na více poškozených a namáhaných partiích – rohy a hrany na římse a podstavci – bude doplnění prováděno na pomocné armatury z titan nerezové oceli, které slouží ke kvalitnějšímu spojení doplňků s originálem. Přirozené opotřebení projevující se mírným opršením a setřením detailů nebude, stejně jako prošlapání schodů v přední části, doplňováno. Bude ponecháno jako přirozená součást památky reflektující její stárnutí v čase, její „používání“ a přirozené opotřebení.

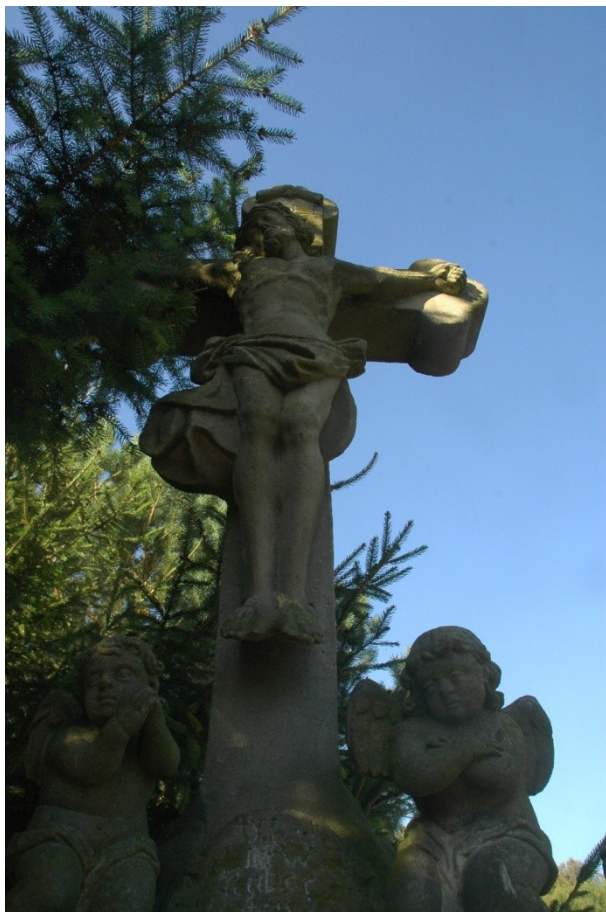
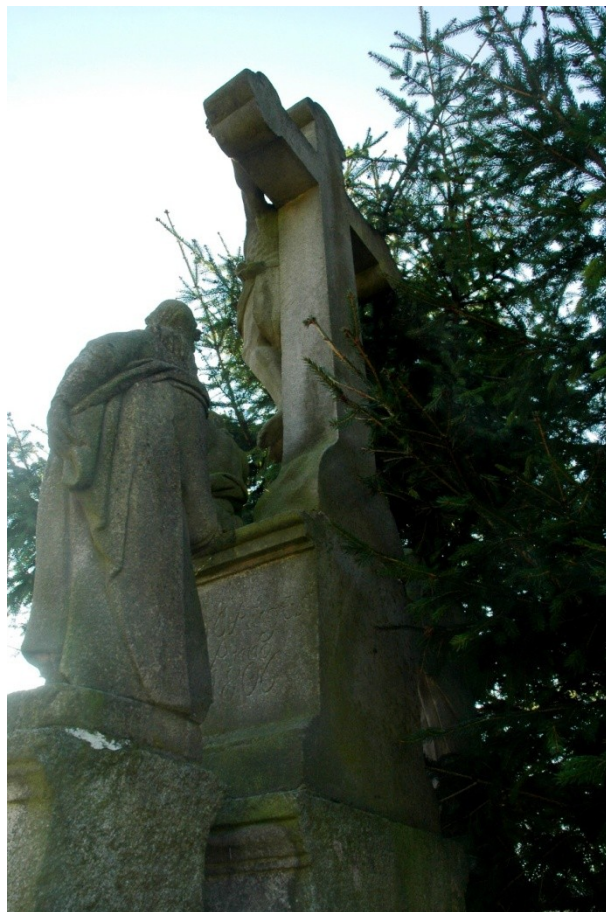
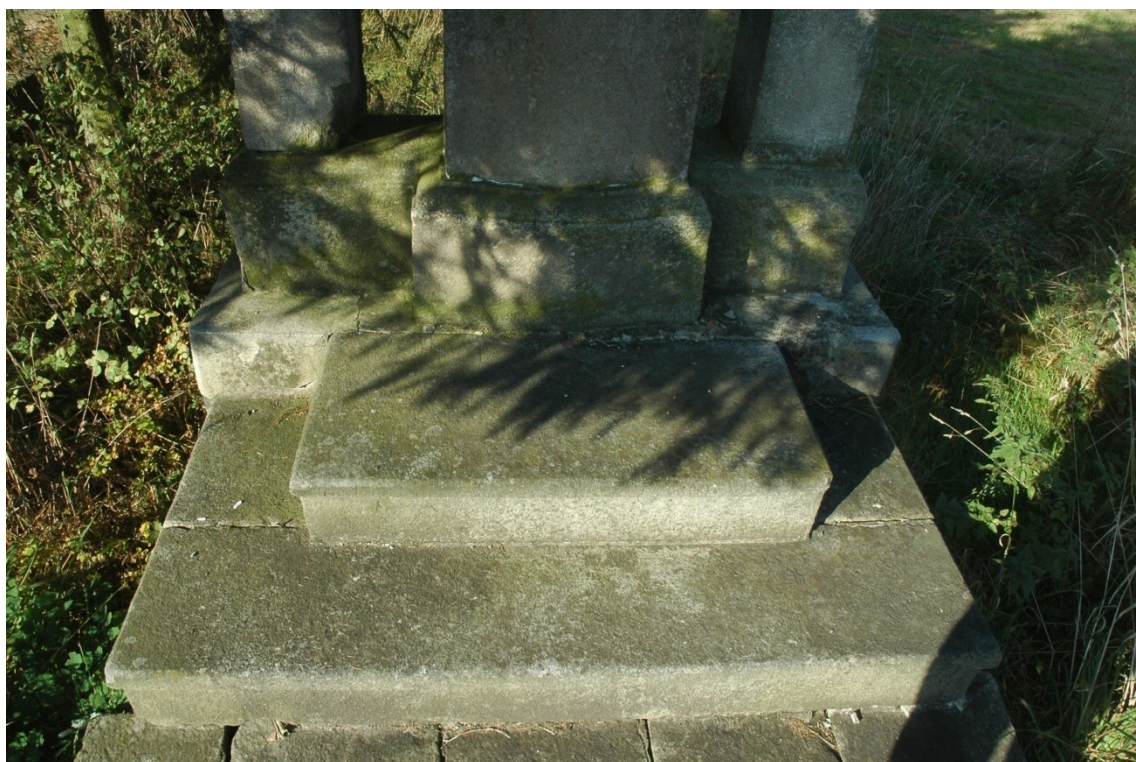
SOUČASNÝ STAV
Detailní pohledy na silné znečištění památky
