KOBYLÁ NAD VIDNAVkou

Výstupy expertního týmu 25. 9. 2025

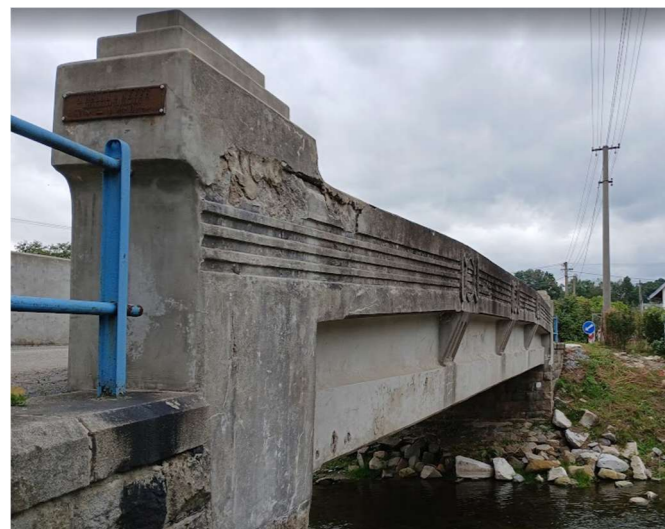
Původní betonový most "Karlův most" se ukázal jako nejodolnější. Zároveň v centru obce představuje propojení s historií místa.

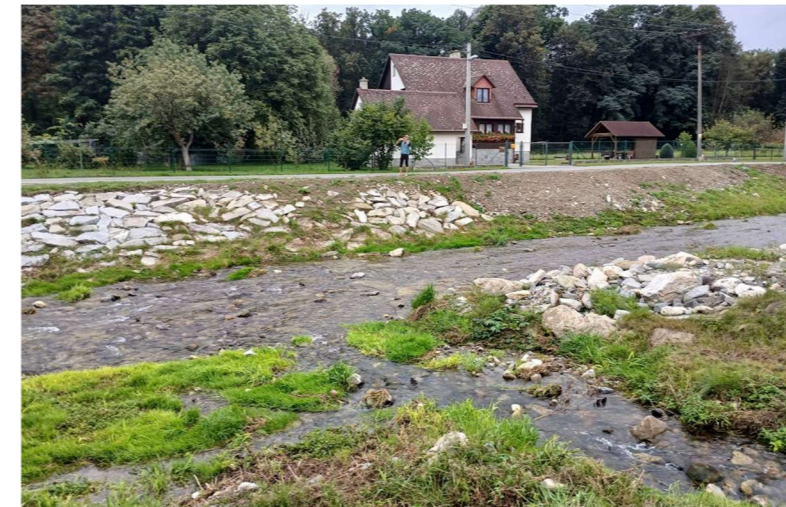
Místo soutoku Skorošického potoka s Vidnávkou

- **soutok s Vidnávkou** - doporučujeme změnit úhel napojení potoka a snížení levého břehu Vidnávky. To vytvoří kapacitnější napojení toků a zároveň hodnotné pobytové místo v blízkosti úřadu. Koryto Vidnávky poskytuje více možností různých úprav a pomístního snížení břehů, vazba na využití obecní zahrady. **Doporučujeme pro prostor soutoku Vidnávky a Skorošického potoka zpracovat investiční záměr/studii**, která věc prověří z hlediska technického, majetkoprávního, architektonického atd. Tato studie/investiční záměr bude následně sloužit jako podklad pro jednání s orgány státní správy, se správcem toku, s občany obce atd.

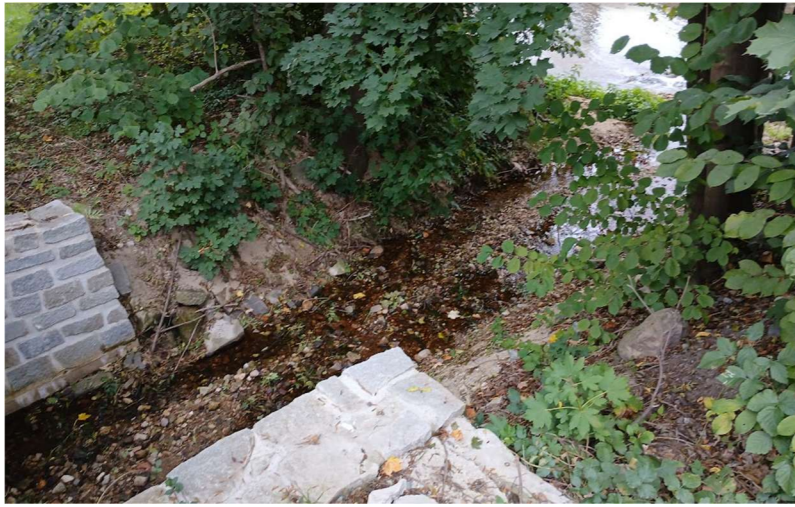
Ústí Annenského potoka na vtoku do Vidnávky. Tento relativně malý potok však odvodňuje poměrně velké území.

Potůček z Annínu – 3 nemovitosti bývají vyplavovány, v minulosti vybagrovány nánosy, potok má na starosti Správa toků Lesů ČR, jejich kapacity úprav toků jsou omezené. Proto musí obec úpravy vyjednat a také realizovat. Před soutokem vhodné osadit lapače plávi (větví, objemnějších objektů) jako prevence ucpání propustku a prostoru pod mostkem.

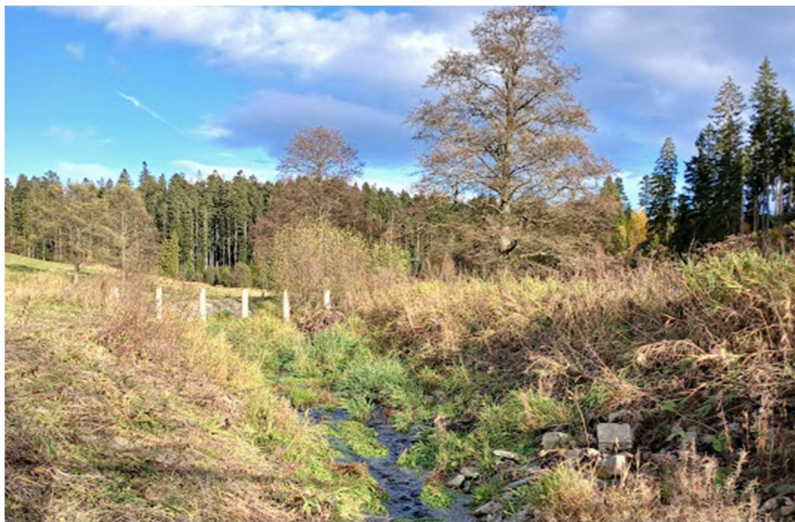
Ukázka jednoduchého tyčového lapače plávi na toku Kobylího potoka, Karlovice.

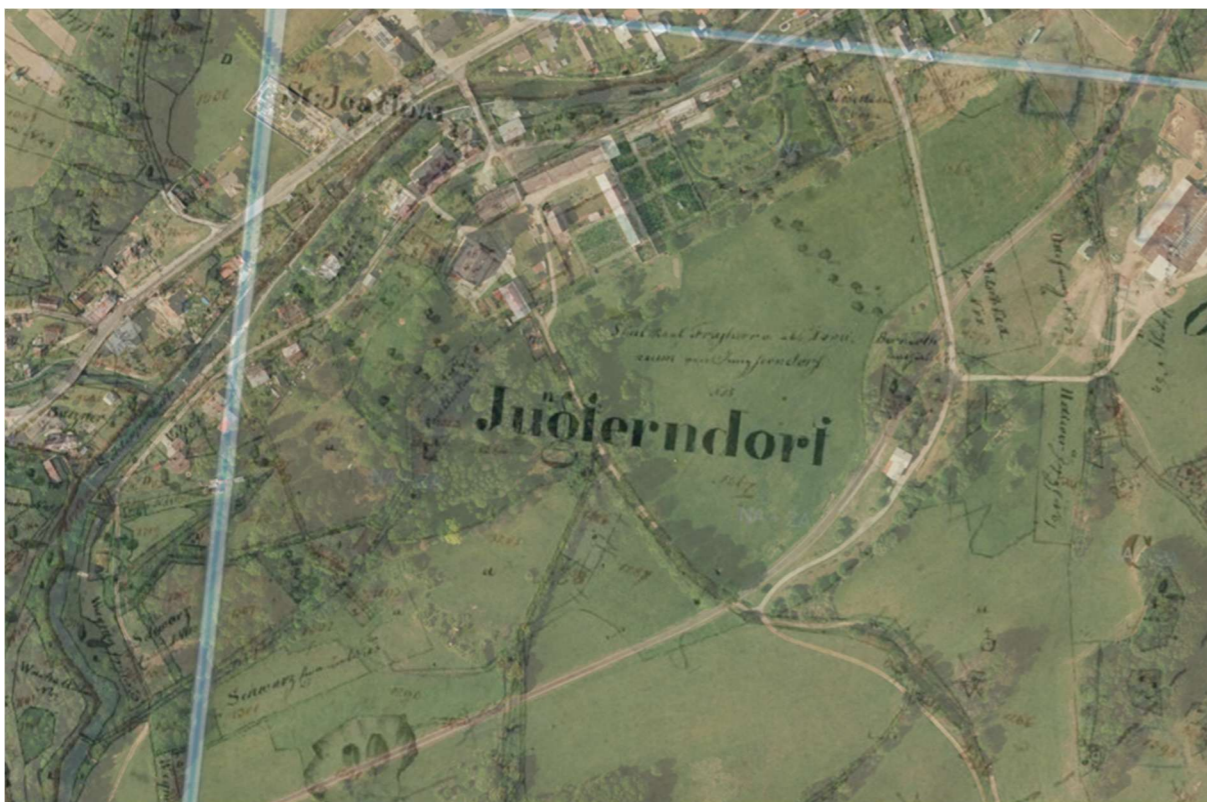
Překryv historické a současné mapy areálu.

V současnosti působí park (v majetku obce) přiléhající k zámku (v majetku Olomouckého kraje) lesním dojmem, pod vzrostlými stromy různého stáří jsou umístěny stoly s lavicemi a hrací prvky. Původní historická kompozice parku byla mnohem vzdušnější. Zarůstáním parku nálety dochází nejen k celkovému setření původní kompozice, ale také ke zhoršování stavu cenných dřevin (konkurence, zastínění) i vodních prvků. Přehušťování porostu a podmáčení podloží vedou k šíření houbových chorob, které vedou ke snížení provozní bezpečnosti stromů (lípy srdčité, jírovcy i duby). Při bouři s poryvy větru zde může dojít k značnému až kalamitnímu vylamování a vývrátům stromů a tím k postupnému rozpadu původních porostů.

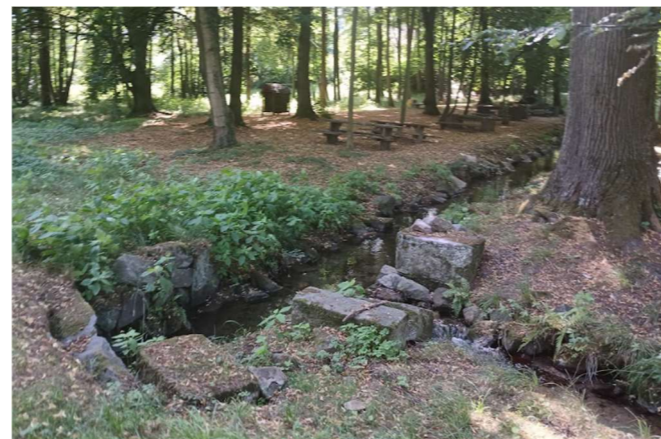
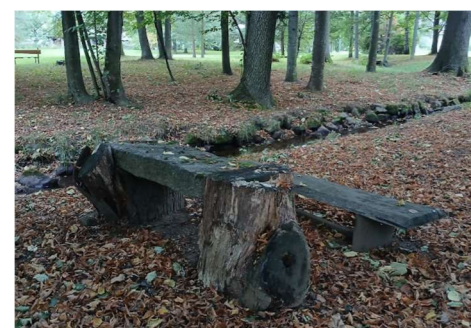
Stávající posezení – problém hnití špalků pod kamennými deskami stolů, prvky jsou nebezpečné,

Pískoviště je zarostlé a zcela nevyhovuje hygienickým normám - dětská pískoviště se musí řídit závaznou vyhláškou č. 238/2011 Sb. o stanovení hygienických požadavků na koupaliště, sauny a hygienické limity písku v pískovištích venkovních hracích ploch. Všechna dětská pískoviště podléhají režimu pravidelných kontrol ze strany provozovatele (tedy obce) a musí být o nich vedeny záznamy. Písek musí být pravidelně překopáván a měněn. Každé dětské hřiště musí mít svůj provozní a návštěvní řád.

Písek v pískovišti dobře desinfikuje přímé sluneční záření, doporučenou "dávku" slunečního záření k zajištění hygienických limitů písku je min. 8 hodin přímého UV záření během dne. K zamezení úžehu nebo úpalu dětí na pískovišti by mělo posloužit posezení - lavička vedle pískoviště, nejlépe umístěná pod stromem nikoliv pod stínící plachtou nebo přístřeškem, kde by při letním úpalu mohlo dojít také k přehřívání organismu dětí. Pískoviště na veřejných prostranstvích by měla být chráněna cca 1m vysokým oplocením proti vbíhání volně se pohybujících zvířat. Aby se nemuselo oplocení řešit v rámci povolování této stavby, doporučuji vysadit kolem oplocení živý plot z keřů a vlastní "oplocenku" označit jako opěrnou konstrukci pro živý plot - na kterou se povolovací režim stavby nevztahuje. V oplocení se nesmí zapomenout na vstupní branku (cca 1 m širokou) a hlavně na širší bránu nebo tzv. výměnný dílec - cca 2,5 m široký pás demontovatelného oplocení v pevném rámu, které by sloužilo jako přístup pro techniku zajišťující pravidelnou výměnu písku v pískovišti - kvůli dodržení hygienických limitů.

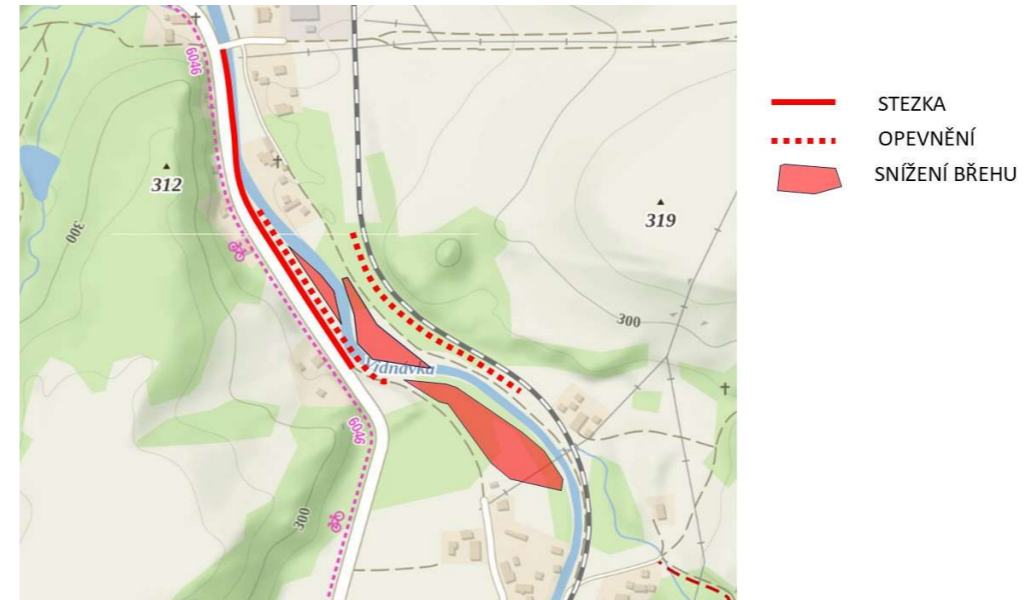
Okolí řeky slouží jako deponie povodňového materiálu. Stromy v okolí vodního toku byly výrazně poškozeny a je možné, že některé v nejbližších cca 5 letech uschnou. Zároveň díky tomu, že nepředstavují bezpečnostní riziko, je možné počkat, zda se dokáží se situací vyrovnat.

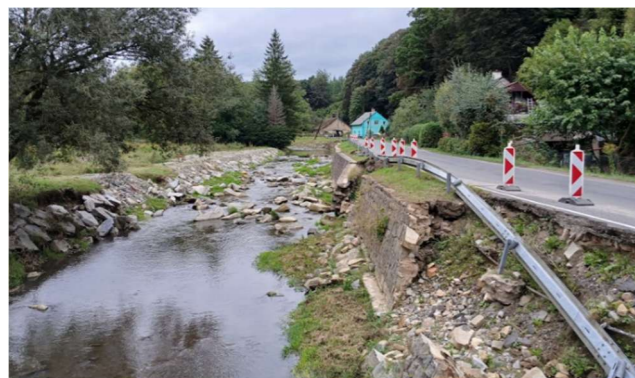
Místo v blízkosti mostu, kde úzký profil komunikace neumožňuje umístění chodníku. V tomto místě by pomohl chodník jako součást náplavky v místě zpevněného břehu.

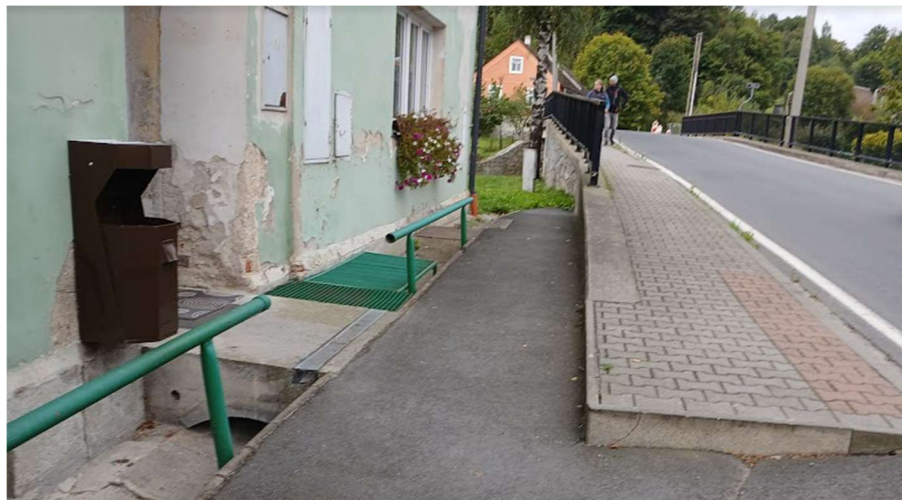
Předprostor úřadu je potřeba sjednotit – buď přemístit kanál na dešťovou vodu jiným směrem nebo zatrubnit tak, aby bylo možné odstranit zábradlí a umístit lavičku. Také navázání mostu je potřeba dořešit.

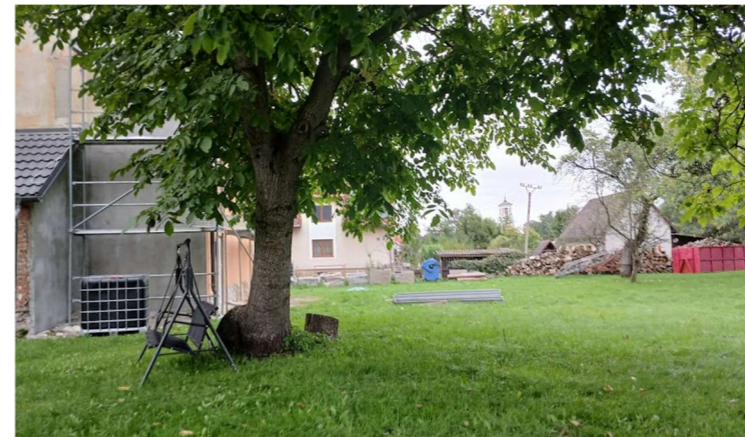
Stávající stromy je potřeba odborně prořezat, objevují se u nich houby.

Při obnově zahrady zvážit ponechání menšího množství původních, ještě perspektivních ovocných stromů, doplnit je vzrůstnějším neovocným stromem.

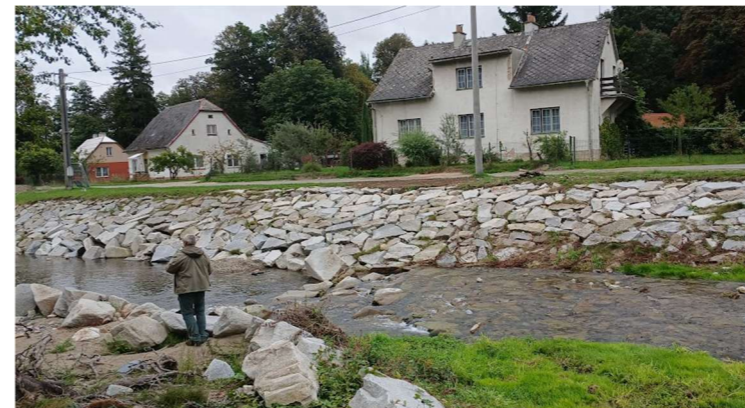
Místo vhodného zpřístupnění koryta řeky, schody mohou sloužit zároveň ke zpevnění koryta.

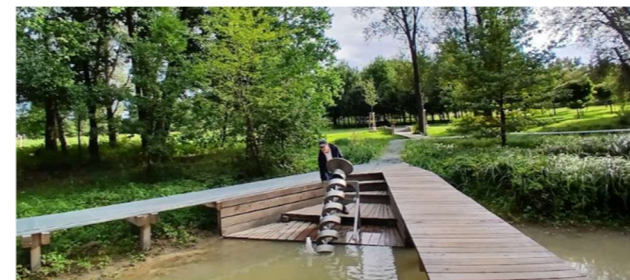
Využití vody pro oživení místa funguje velmi dobře. Vodní šroub tak slouží jako zajímavý herní prvek. Ostrava, park Hrabová. Zdroj: vlastní.

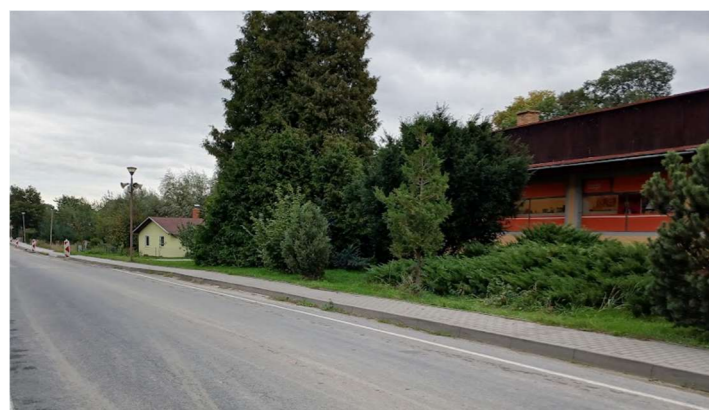
Stromy a keře v blízkosti obchodu zakrývají celý objekt.

V rámci postupné kultivace veřejných prostor v obci doporučujeme i zde postupovat obdobně a soukromému majiteli objektu a přilehlých ploch doporučit obnovu, která bude v obci jednotná. Omezení přerostlých keřů v okolí prodejny by mohlo vytvořit prostor pro umístění jednoduchého venkovního posezení, které by tak posílilo význam obchodu pro setkávání místních obyvatel.

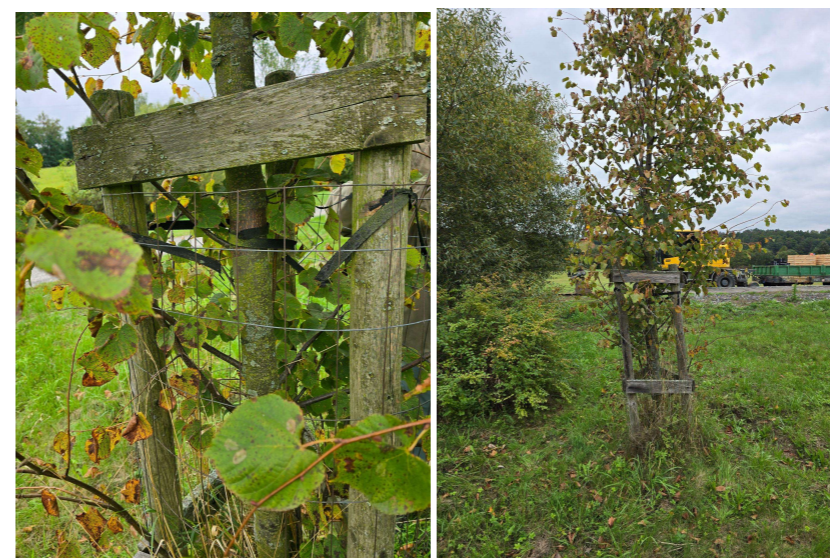
Nová výsadba aleje jeřábů a solitérní lípy - mladým stromům chybí povýsadbová péče – je potřeba odstranit úvazky a uhnílé opěrné kůly. Je potřeba upravit mechanické chráničky kmenů proti okusu, aby neškrtily kmeny, U lípy je potřeba odstranit obrosty dole u kmene. Okolí stromu je vhodné doplnit zálivkovou mísou vyplněnou dřevěnou štěpkou (POZOR nezasypat patu kmene stromu), které zamezují růstu bylinného patra v blízkosti kmenů stromů, nemusí se tak sekát v blízkosti kmene.

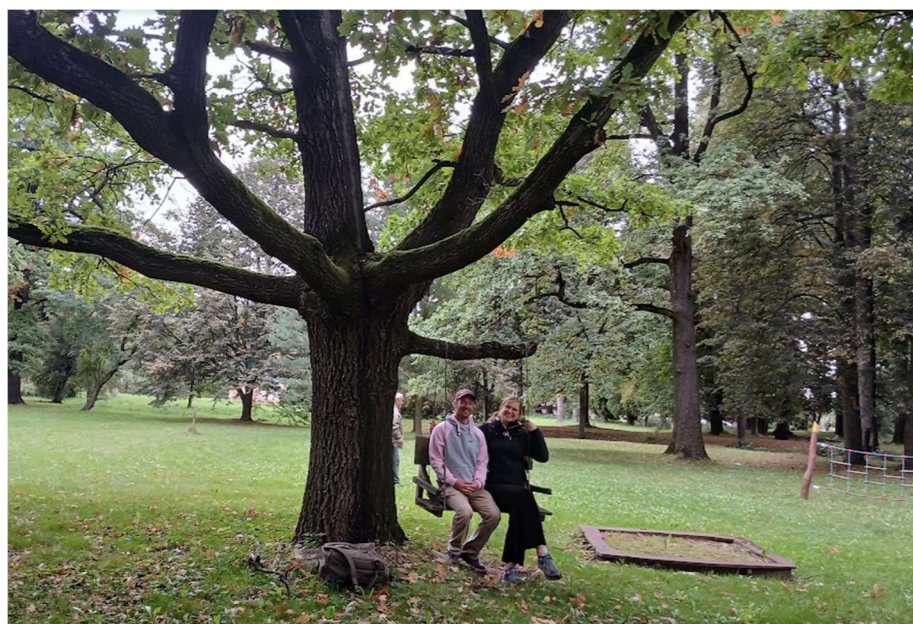
Dub v parku s houpačkou u pískoviště !!! SELHANÁ KOSTERNÍ VĚTEV !!! Nutná okamžitá redukce event. Instalace dynamických vazeb

Idylické místo, které vybízí k pobytu díky houpačce a pískovišti, ale rozlomený strom je velmi nebezpečný

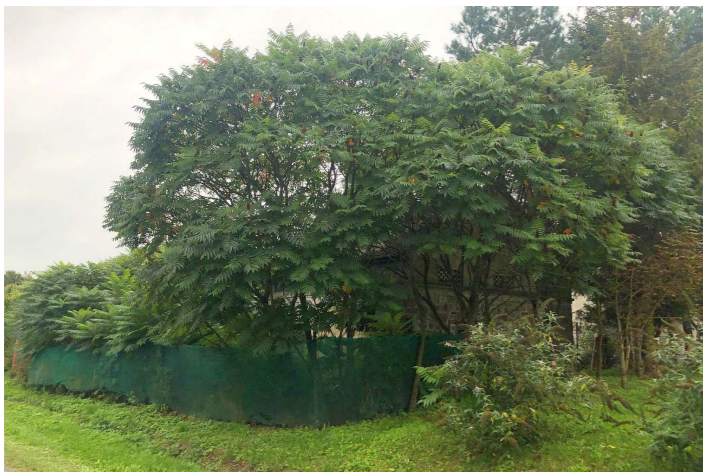
Porost škumpy orobincové na rohu pozemku u č.p. 59. Množství výmladků z kořenového systému vyrůstá v sekaném silničním příkopu.

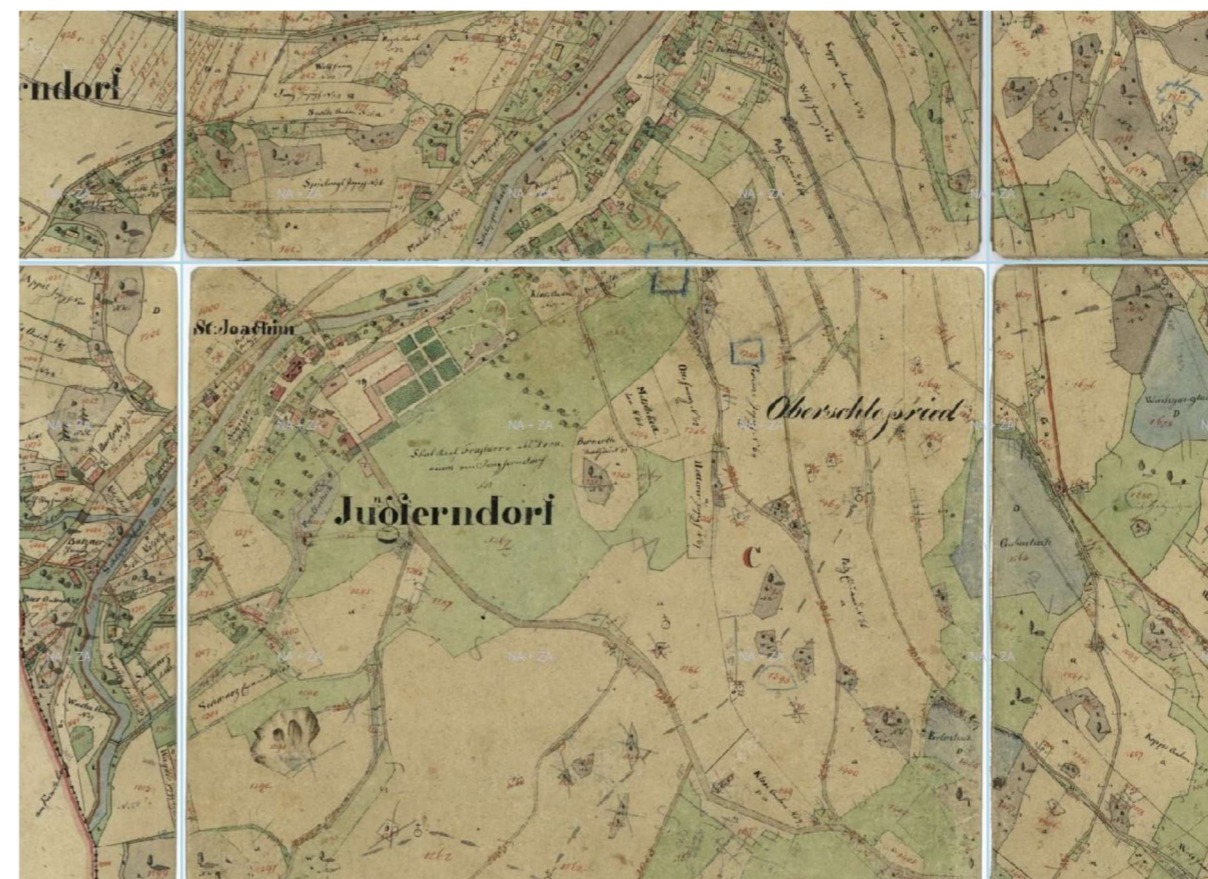
Indikační skica stabilního katastru - za zámekem barokní zahrada a alej směrem ke skalnatému výchozu u dnešního nádraží. Okolo zámku louky, před ním sad a rybník.

původního barokního území - to nepřímo potvrzuje Indikační skica, které je z téhož roku (1836). Na skice vidíme část původní pravidelné barokní kompozice v blízkosti hospodářských budov. Tato plocha sloužila s největší pravděpodobností k pěstování zeleniny a květin tak, jak to v podobných případech bývalo zvykem. Druhá polovina je upravena do romantizujícího "anglického" parčíku s klikatými cestičkami, drobnou kruhovou stavbou (pravděpodobně altánu) a na originálních mapách stabilního katastru (opět datováno r. 1836) je patrné i jezírko. V mapách stabilního katastru je naznačena i alej u cesty na šibeniční vrch. Červeným perem jsou pak vyznačeny pozdější dostavby, včetně později trasovaných cest při úpravě prostoru před zámekem.

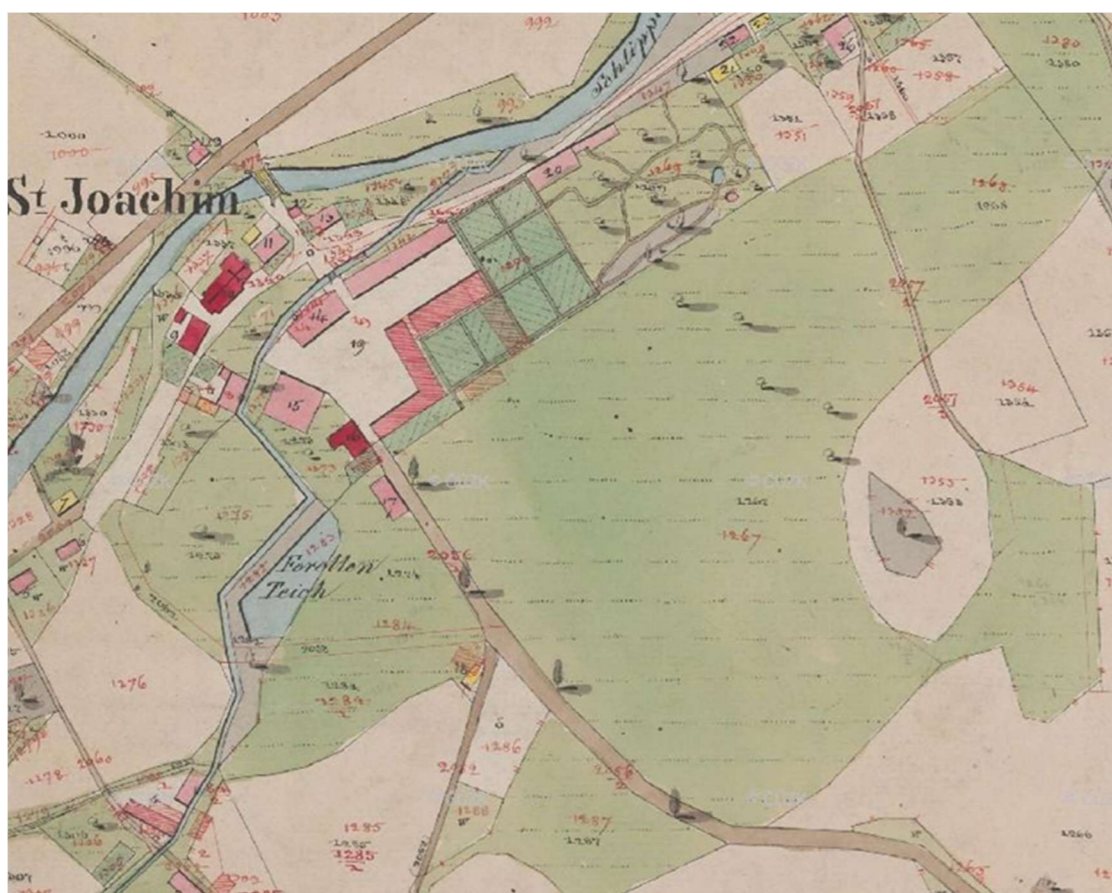
Výřez z originální mapy stabilního katastru (1836), patrné jezírko a kruhový altán v pozdějším zahradnictví, zřetelné trasování náhonu u rybníka (rybník nebyl průtočný, ale obtočný). Zřetelné jsou i budovy mlýna a další dnes již neexistující stavby.

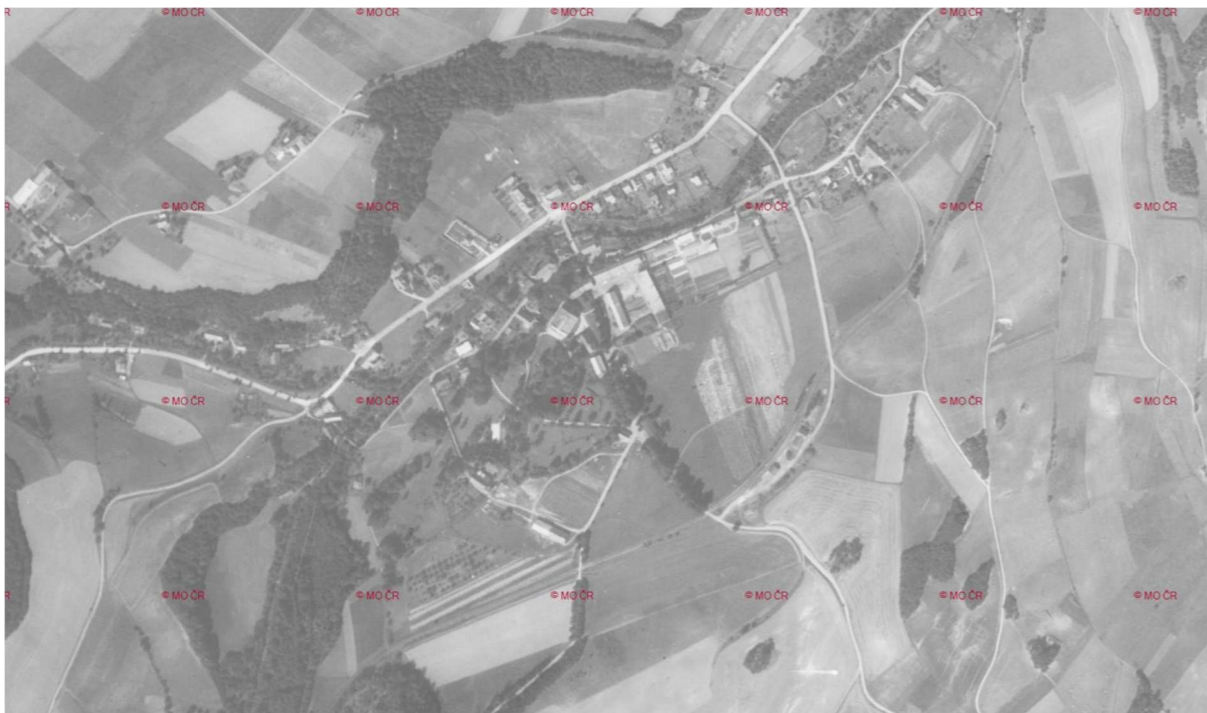
Letecký snímek parku z roku 1953

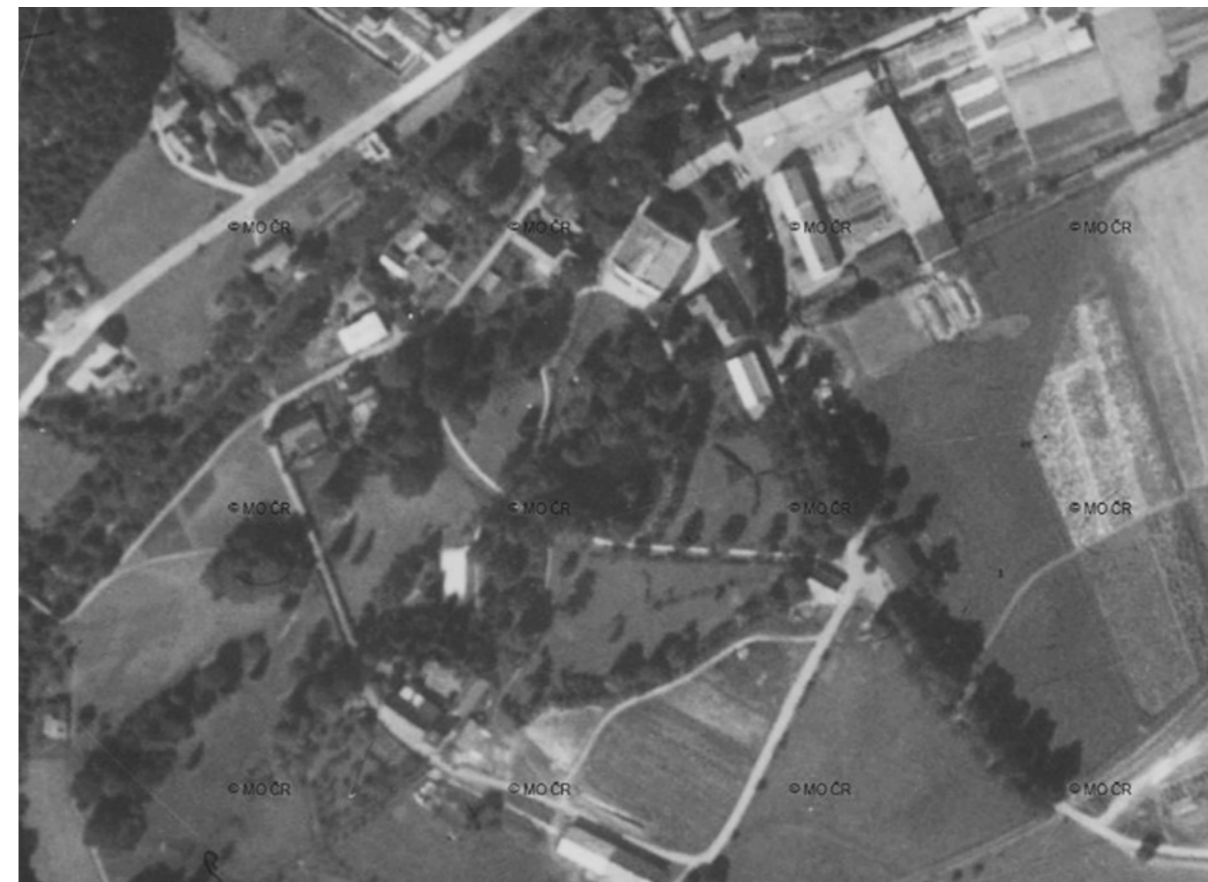
Přibližný letecký snímek z roku 1964 - místo je dobře udržováno a kompozice a cestní síť je bez problému čitelná.

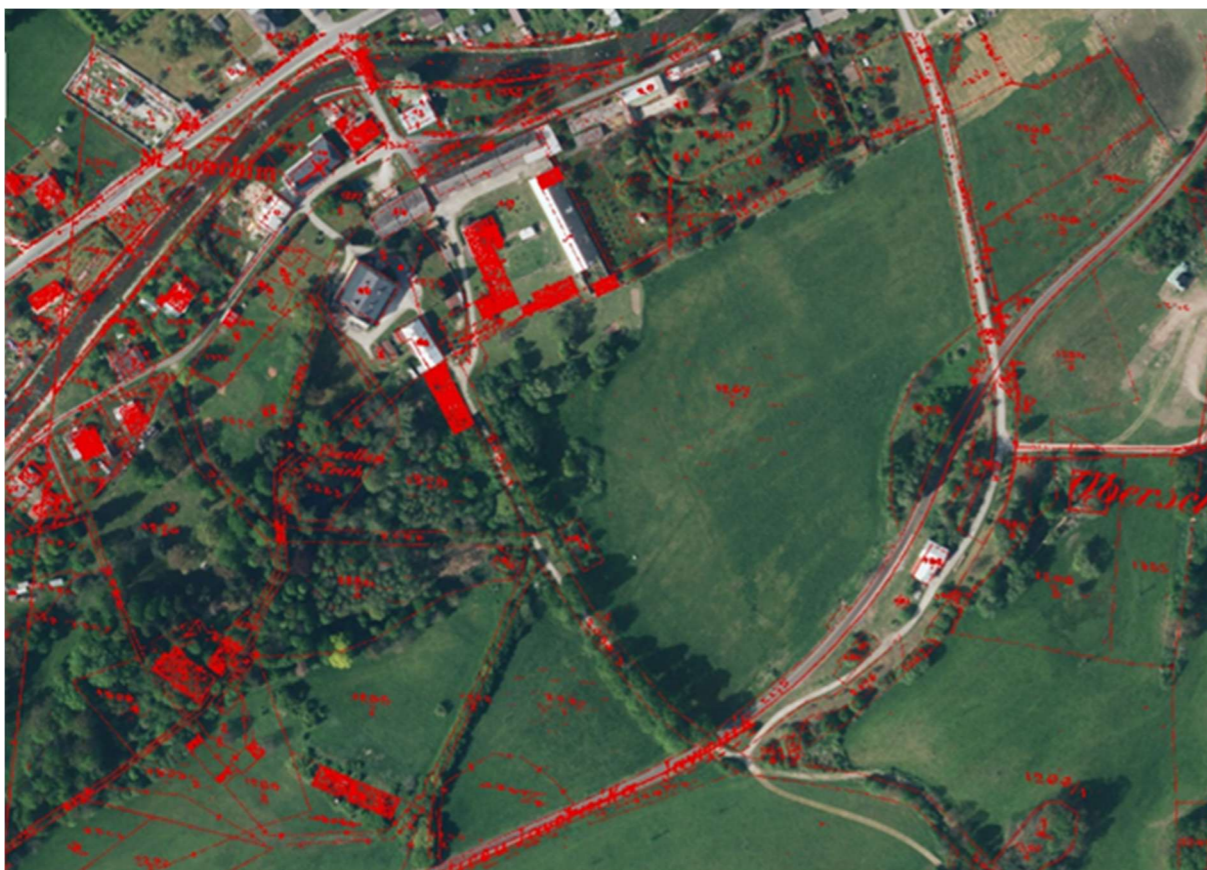
Překryv mapy pozemkového katastru a aktuálního leteckého snímku. Kompozice z počátku 20. století. Za povšimnutí stojí také nově vytvořené centrum s pravděpodobně hospodářskou budovou v lipové aleji směrem k šibeničnímu vrchu (křižovatka cest)

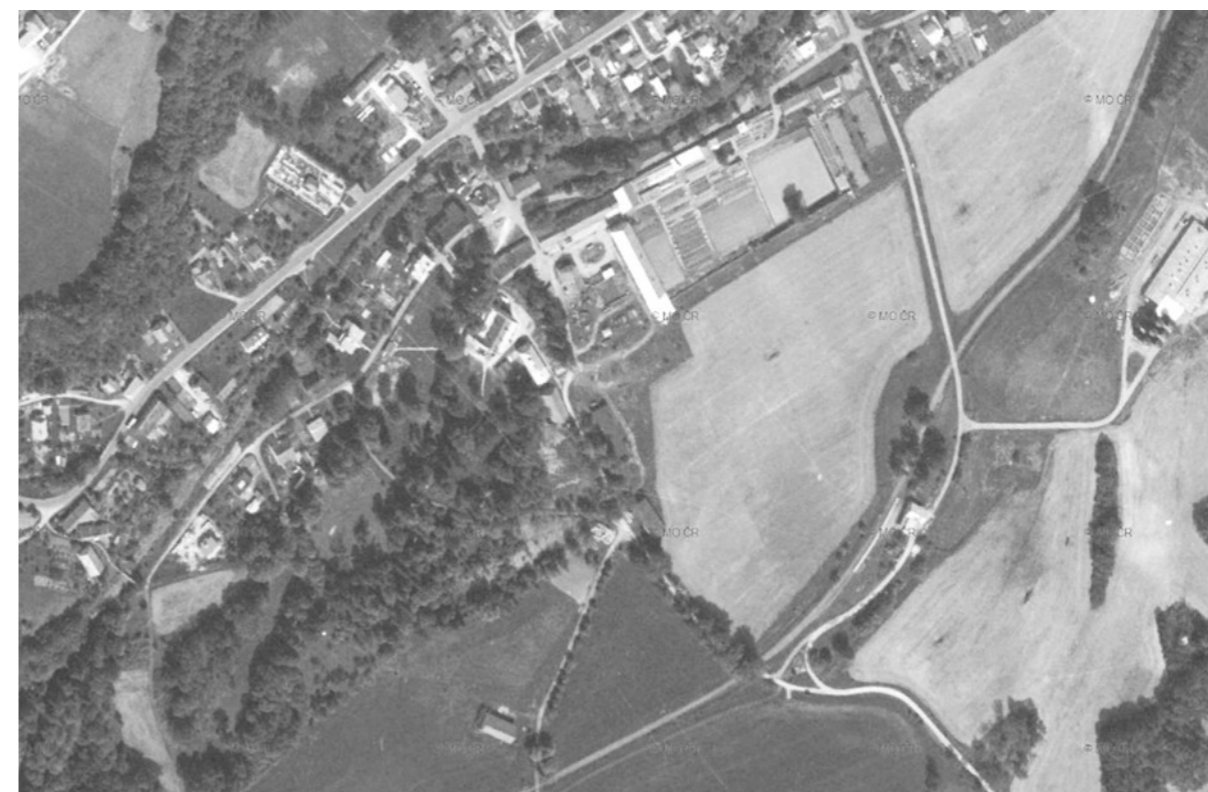
1993 - postupné zarůstání parku a zánik kompozice. zřetelné zarůstání prostoru před zámekem a břehů náhonu. V zámeckém zahradnictví je stále patrná borovice černá, pozůstatek kompozice z 19. století (je tam dodnes). Od

tohoto roku také velmi rychle ubývají stromy ze severní strany parteru před zámkem a dnes již po nich není ani památky.

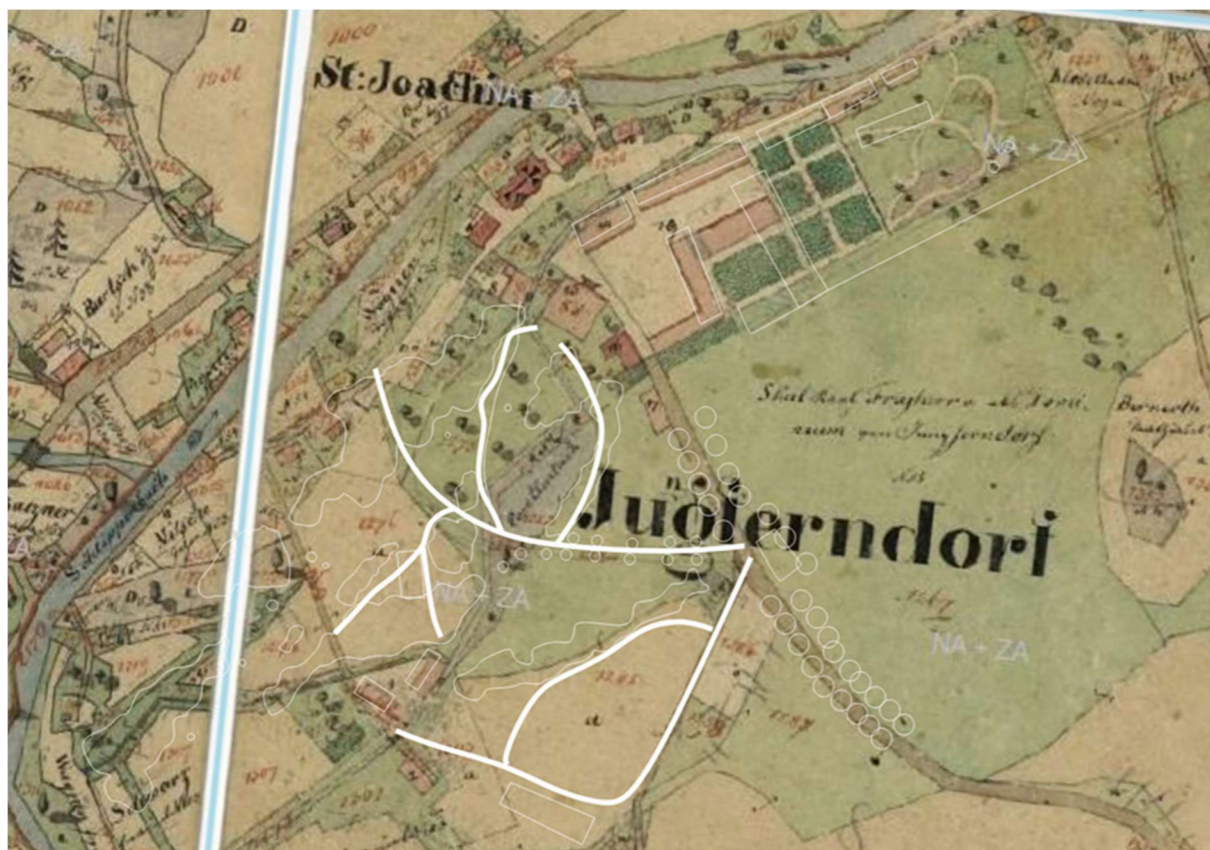
Překrytí stavu 1836 a 1953 - vyznačení novější kompozice (bílá)

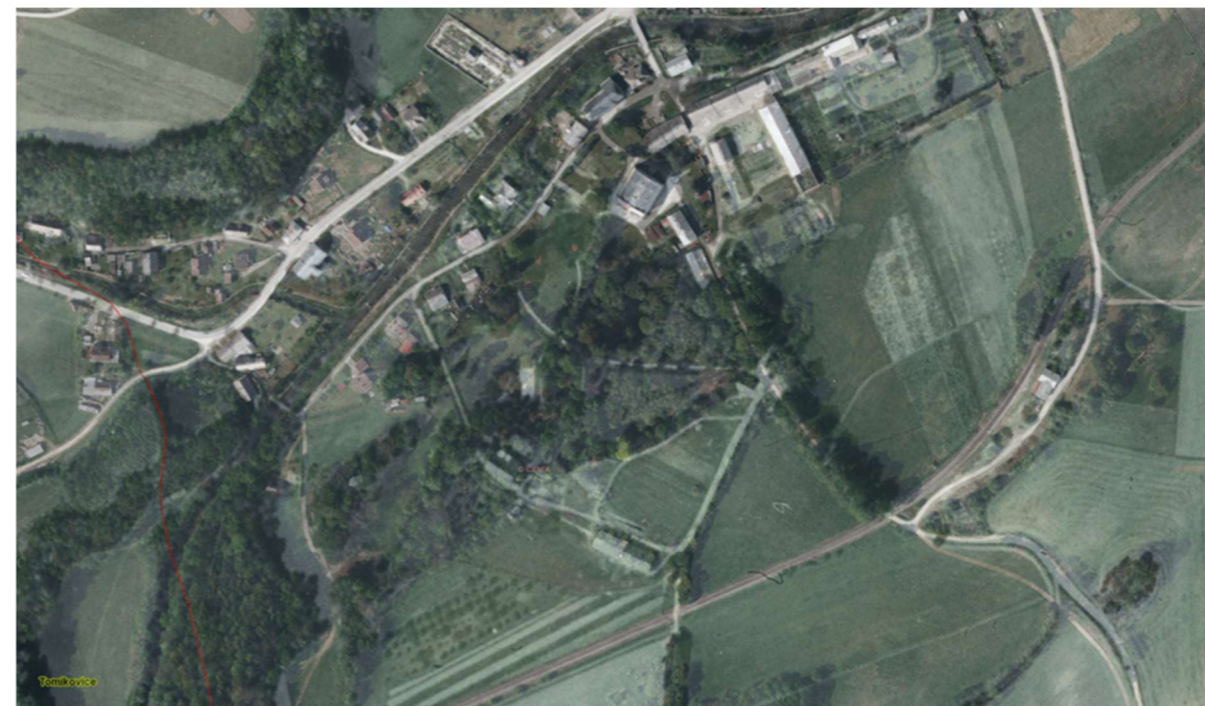
Překrytí stejného stavu jako leteckých snímků.
